## 外壁補修工事

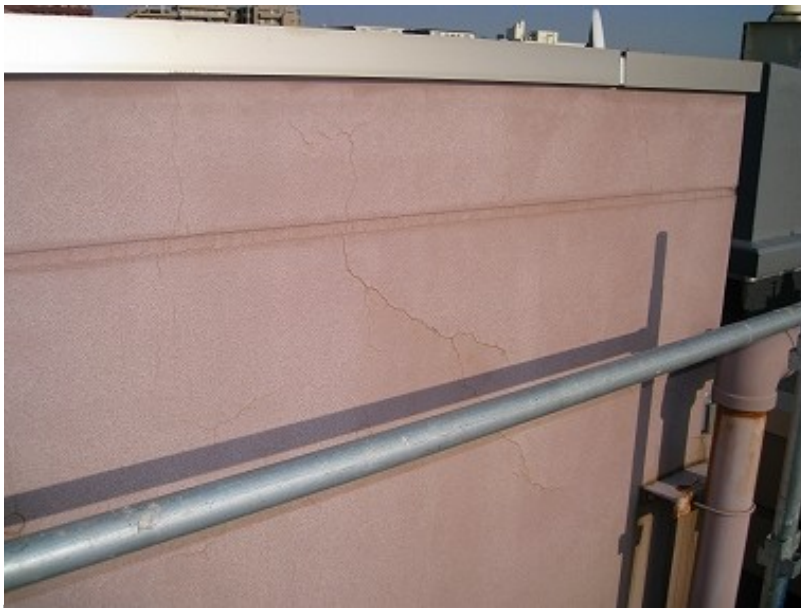
No.01

亀裂補修

エレベーターシャフト壁

施工前

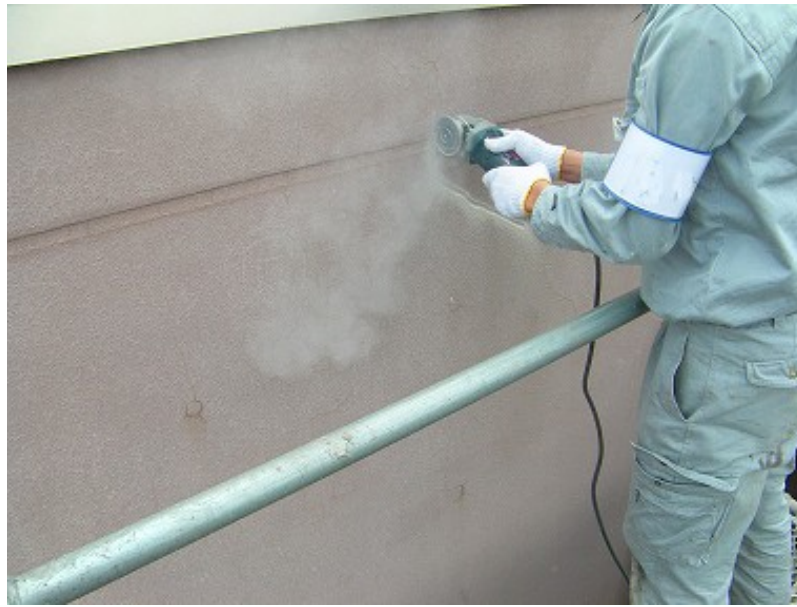
No.02

亀裂補修

エレベーターシャフト壁

Uカット

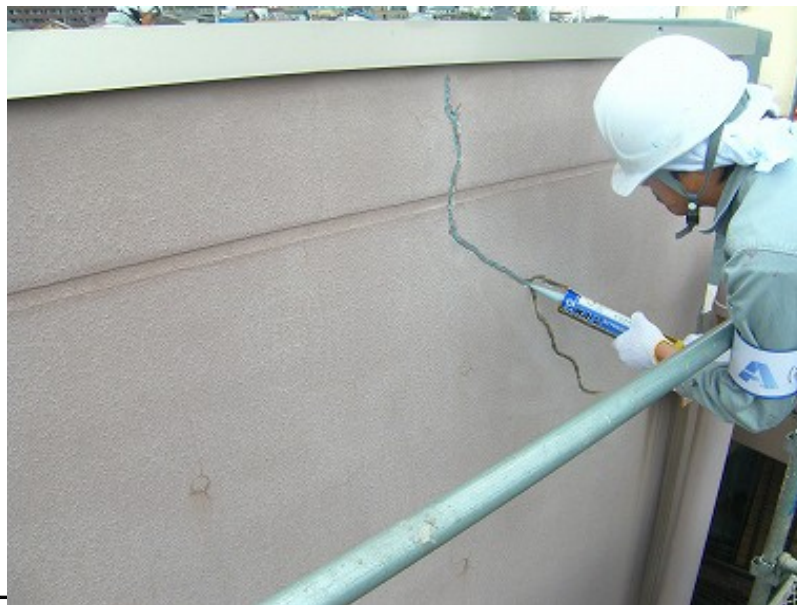
No.03

亀裂補修

エレベーターシャフト壁

シーリング材充填

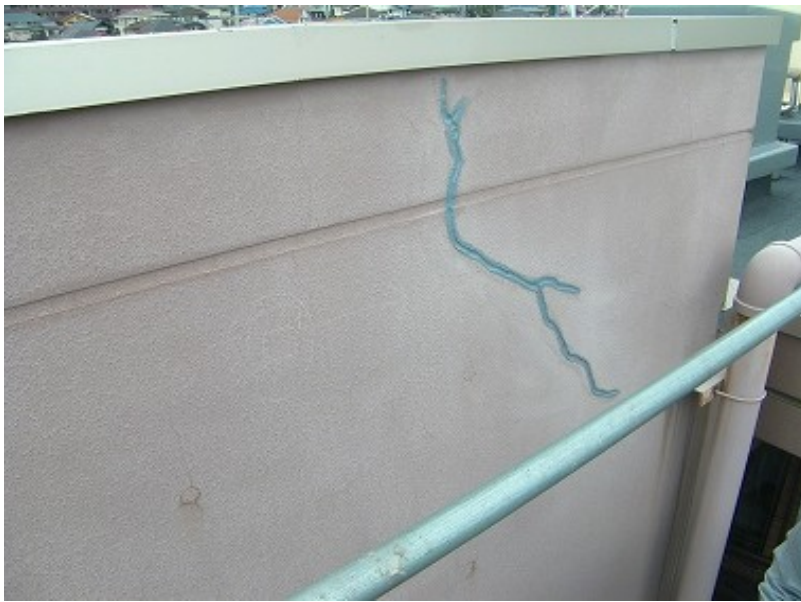
No.04

亀裂補修

エレベーターシャフト壁

シーリング材充填

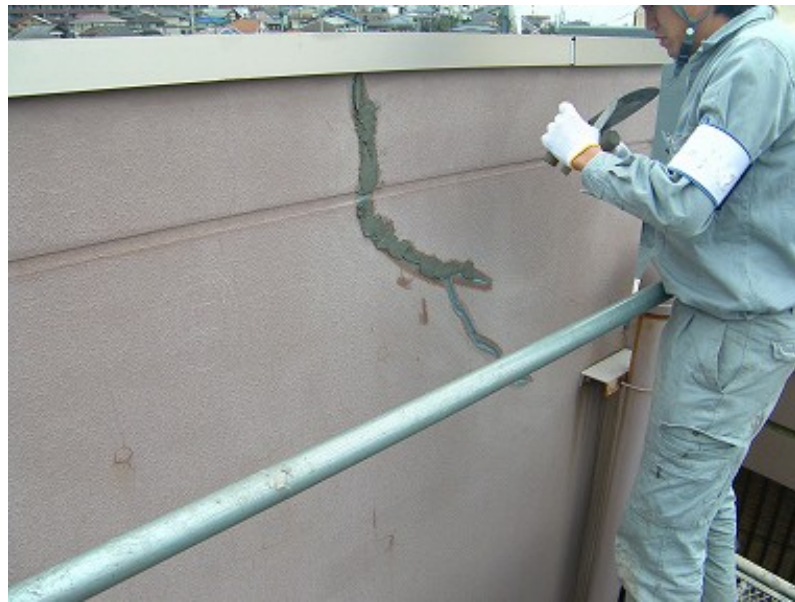
No.05

亀裂補修

エレベーターシャフト壁

ポリマーセメントモルタル充填

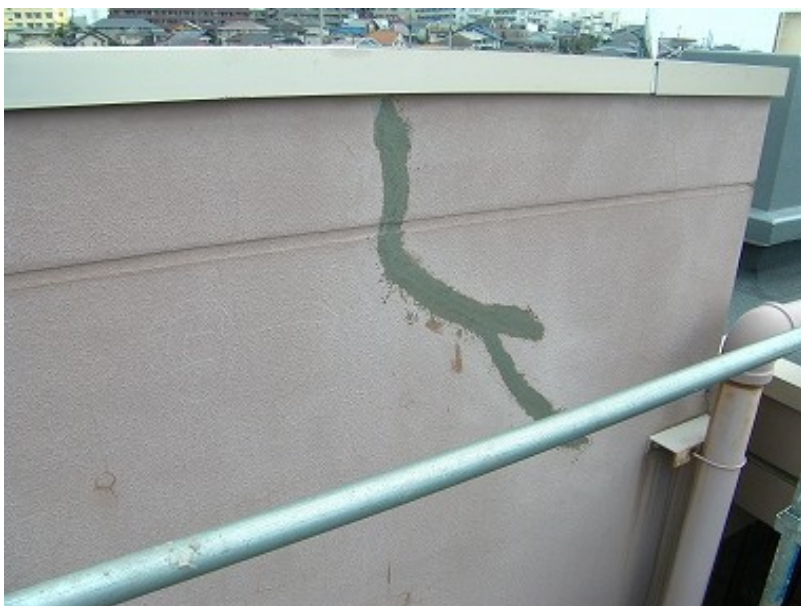
No.06

亀裂補修

エレベーターシャフト壁

亀裂補修完了

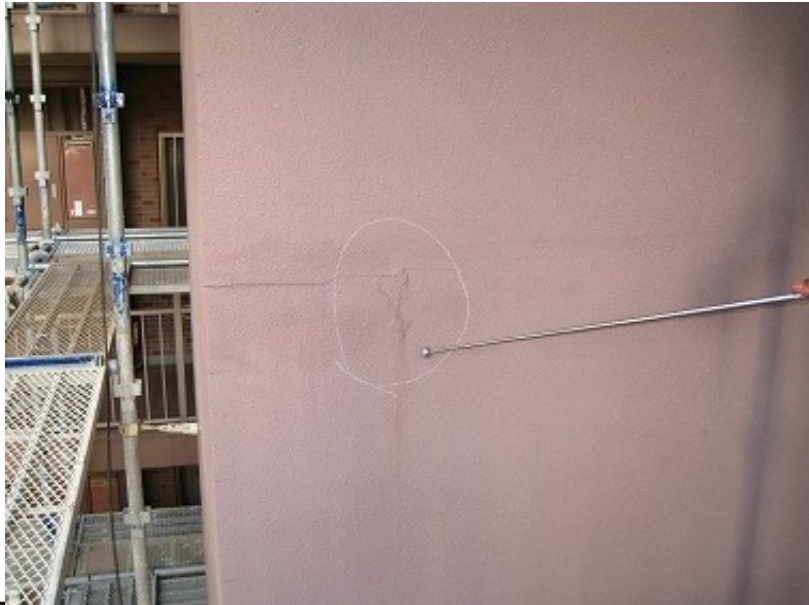
No.07

爆裂補修

エレベーターシャフト壁

打音調査

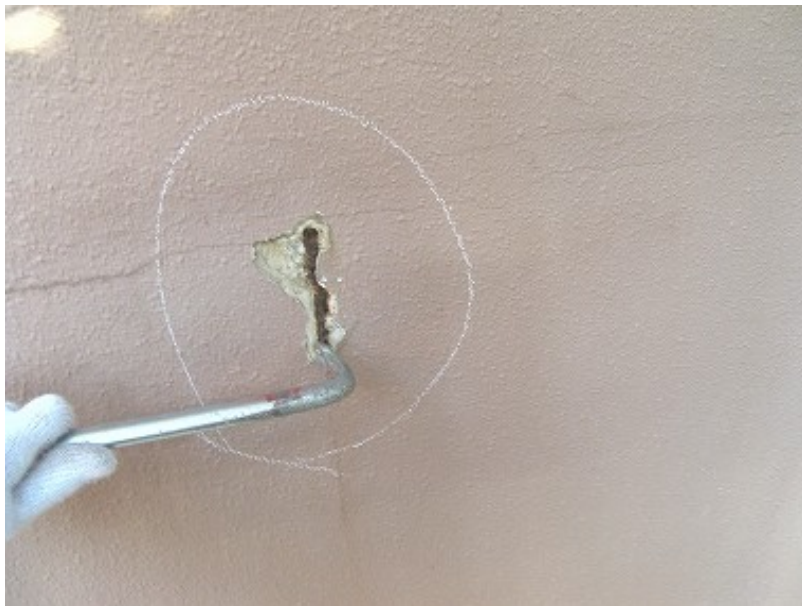
No.08

爆裂補修

エレベーターシャフト壁

浮き部撤去

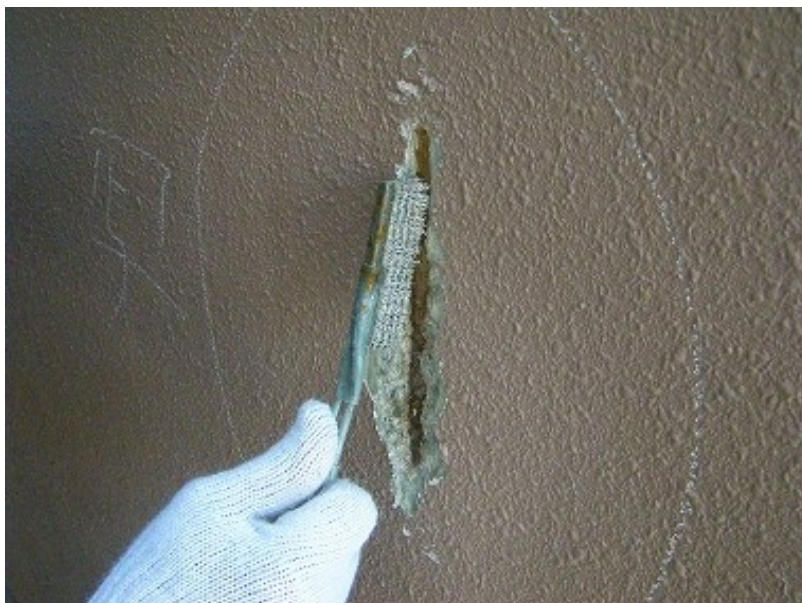
No.09

爆裂補修

エレベーターシャフト壁

露筋部錆びケレン

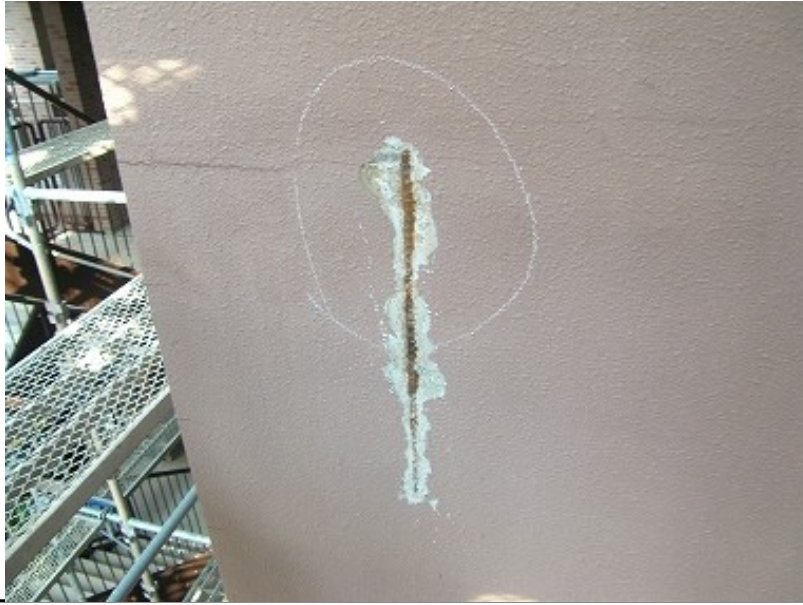
No.10

爆裂補修

エレベーターシャフト壁

浮き部撤去、錆びケレン

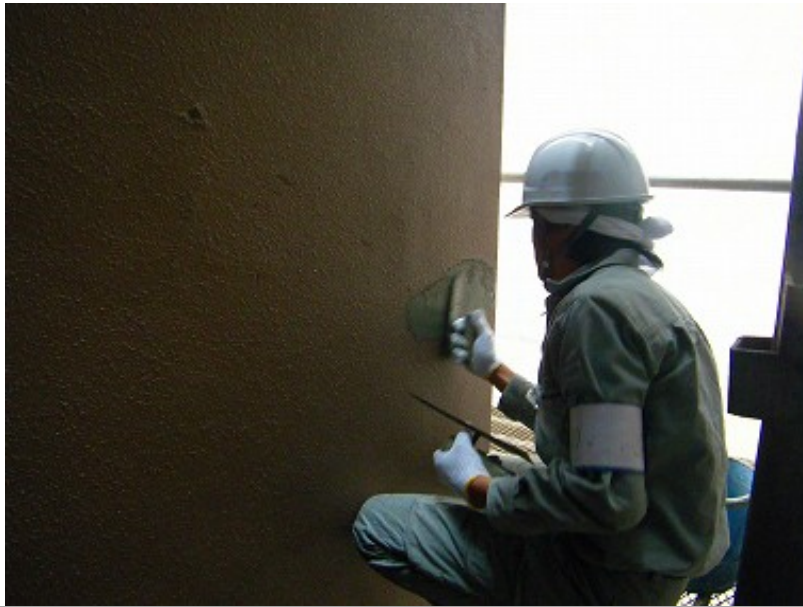
No.11

爆裂補修

エレベーターシャフト壁

エポキシプライマー塗布

ポリマーセメントモルタル塗布

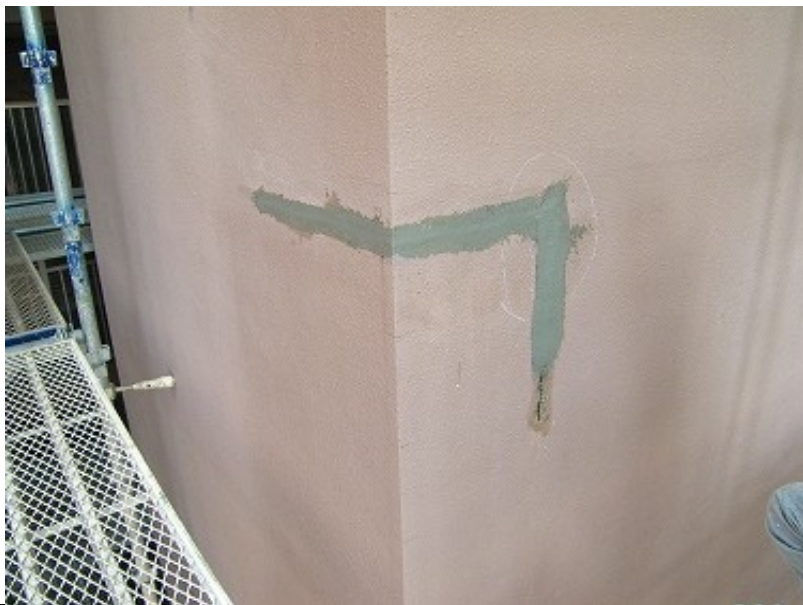
No.12

爆裂補修

エレベーターシャフト壁

爆裂補修完了

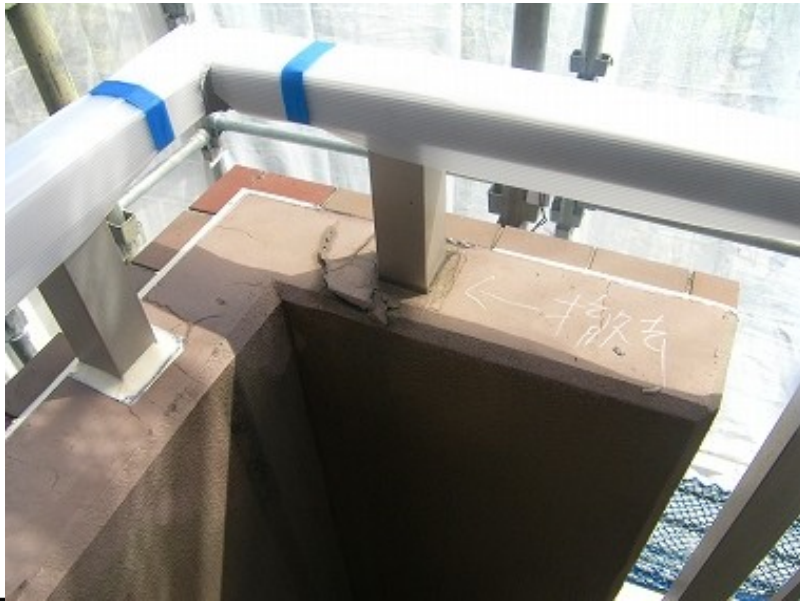
No.13

爆裂補修

手すり根元

施工前

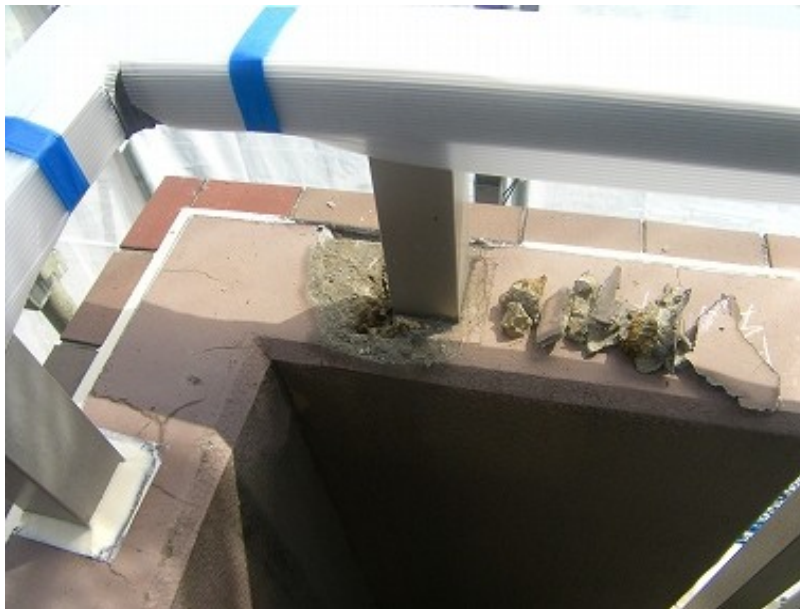
No.14

爆裂補修

手すり根元

浮き部撤去

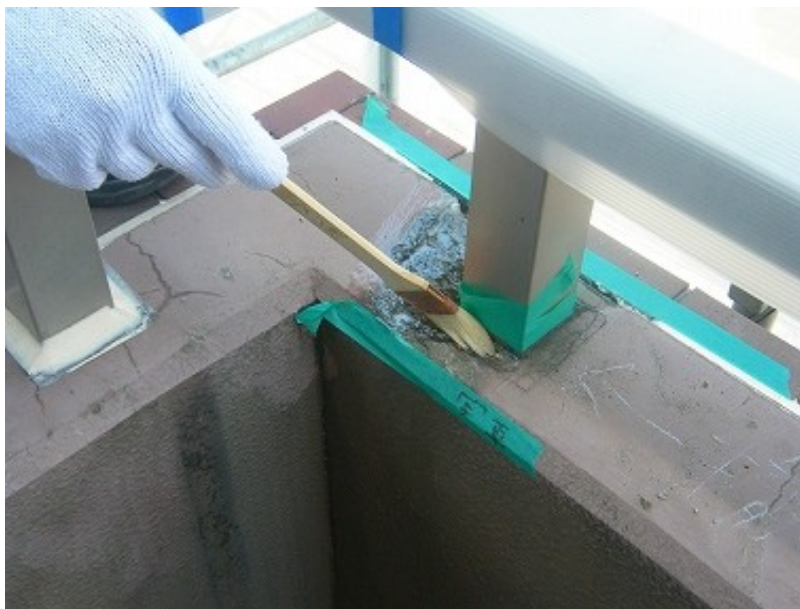
No.15

爆裂補修

手すり根元

エポキシプライマー塗布

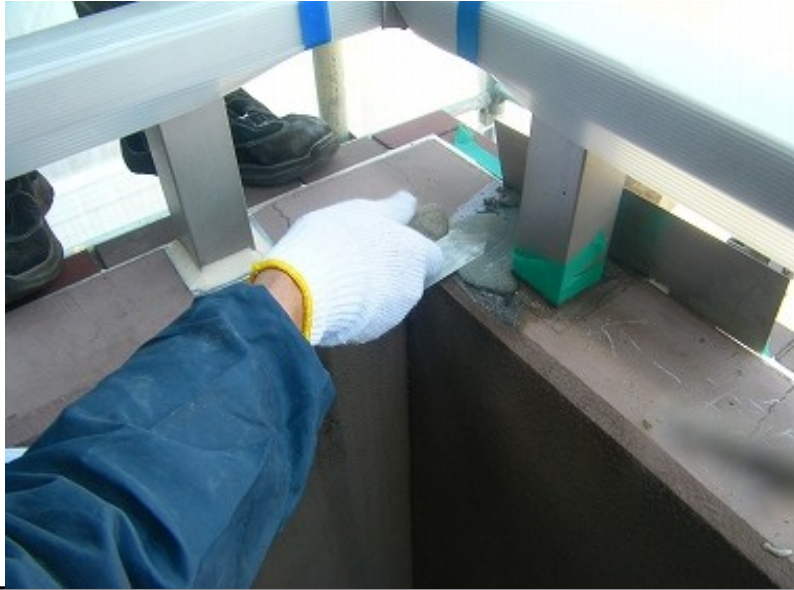
No.16

爆裂補修

手すり根元

ポリマーセメントモルタル塗布

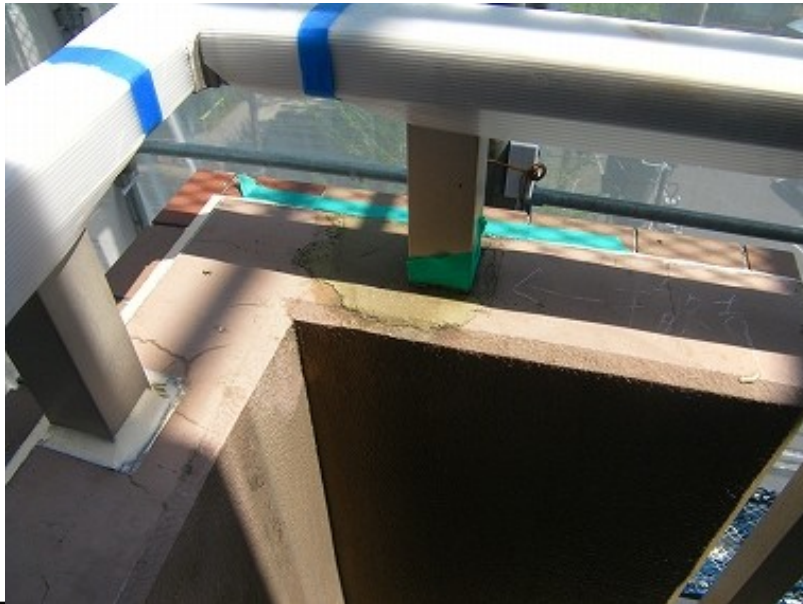
No.17

爆裂補修

手すり根元

爆裂補修完了

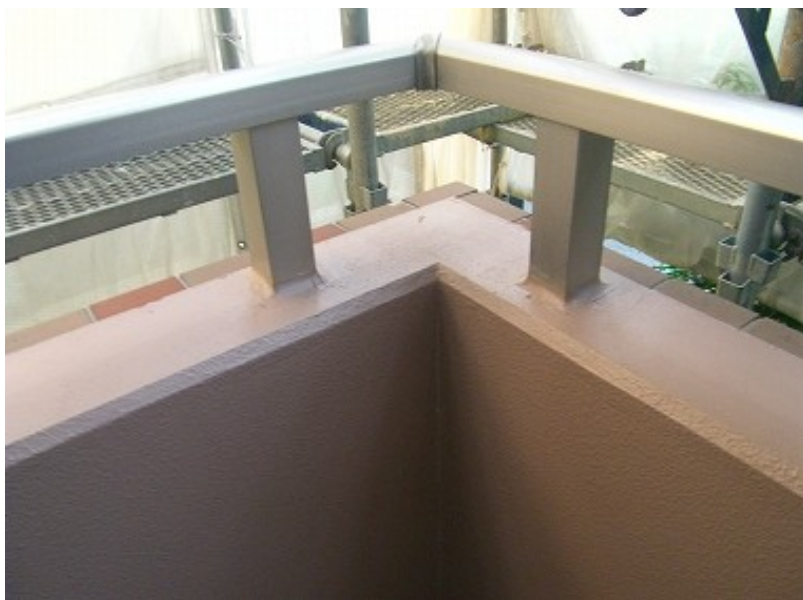
No.18

爆裂補修

手すり根元

塗装後

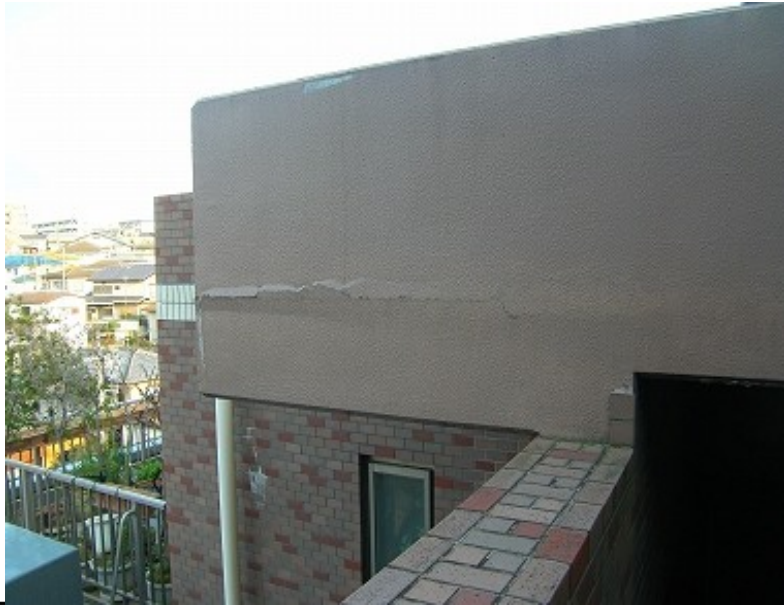
No.19

爆裂補修

打ち継ぎ目地

施工前

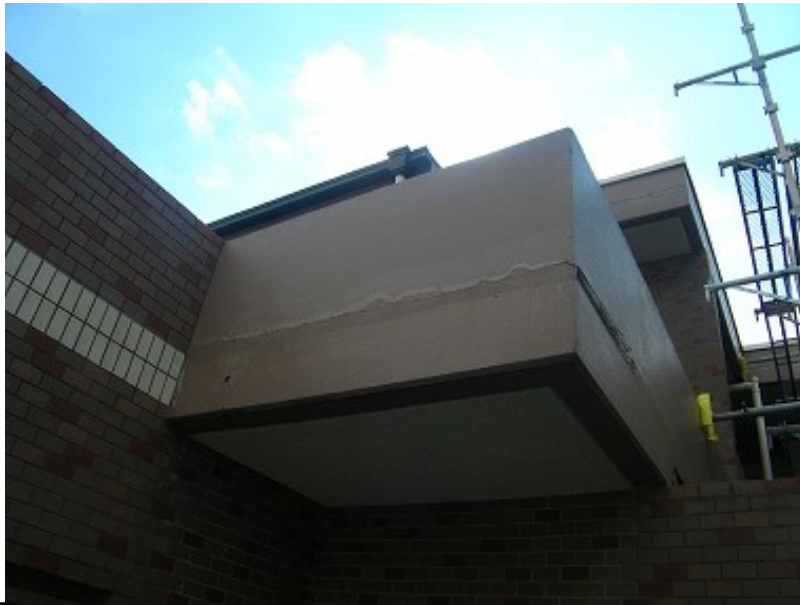
No.20

爆裂補修

打ち継ぎ目地

施工前

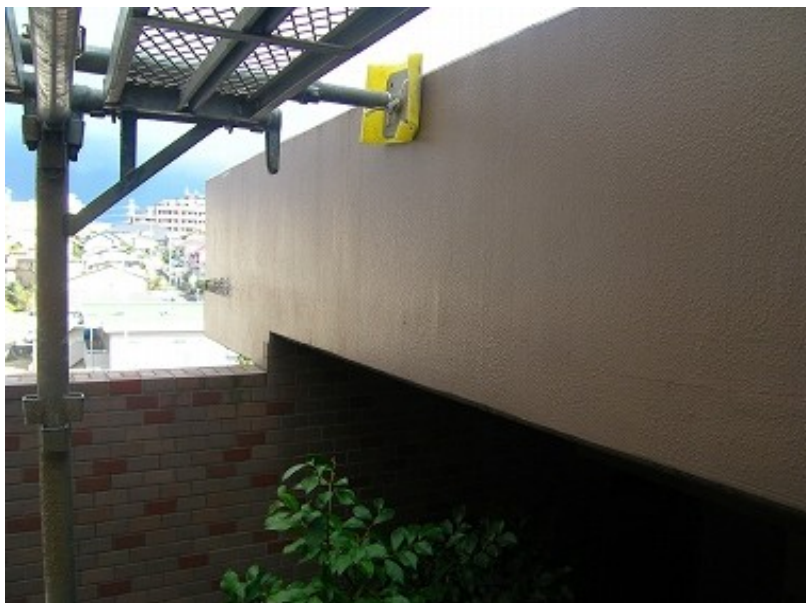
No.21

爆裂補修

打ち継ぎ目地

施工前

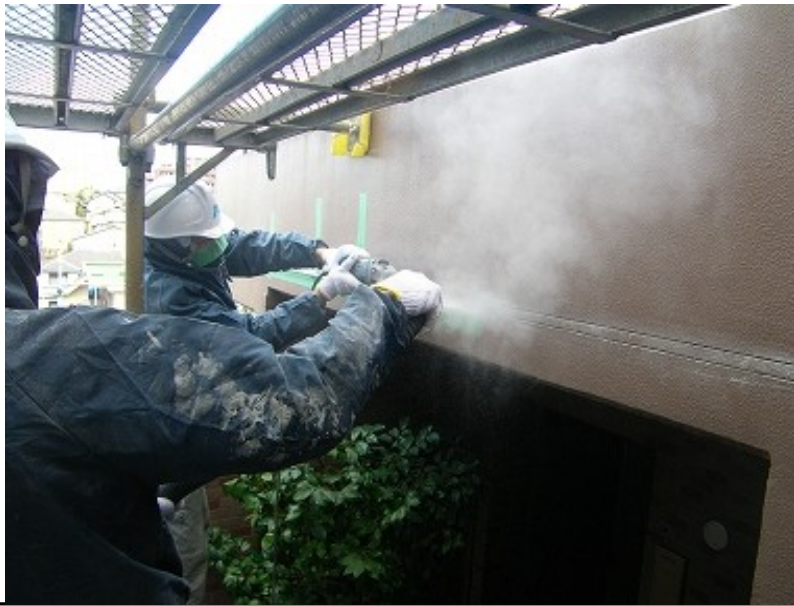
No.22

爆裂補修

打ち継ぎ目地

目地作製及び浮き撤去

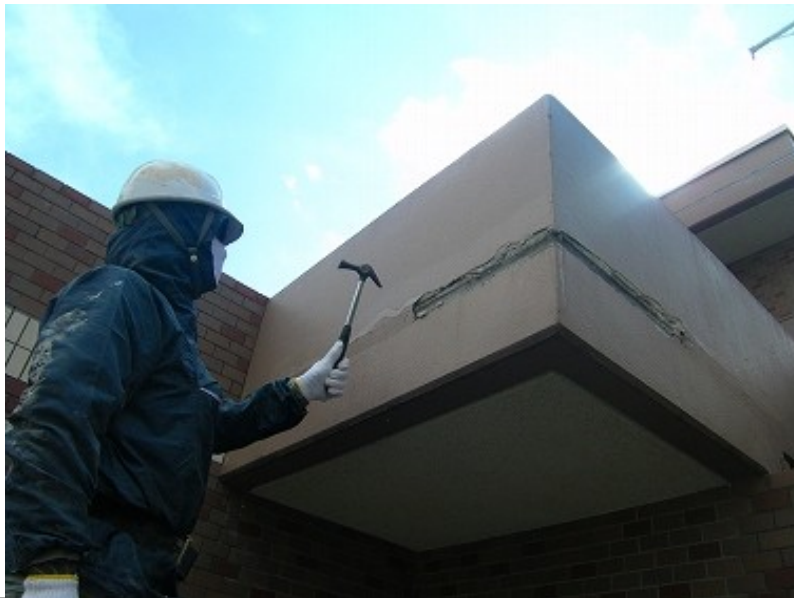
No.23

爆裂補修

打ち継ぎ目地

浮き部撤去

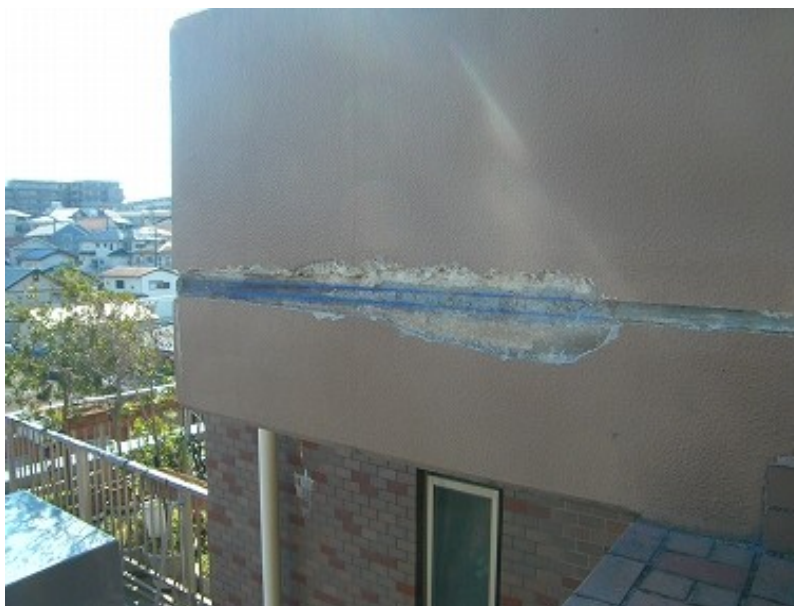
No.24

爆裂補修

打ち継ぎ目地

撤去後

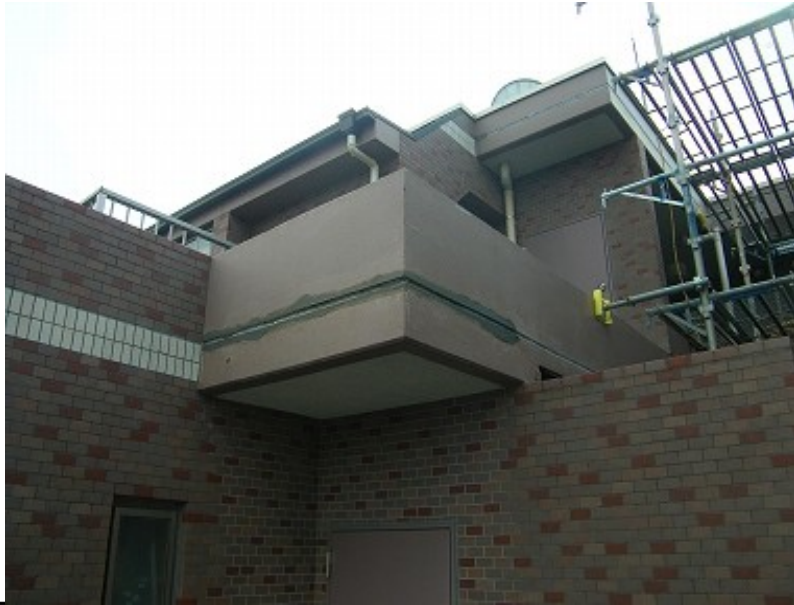
No.25

爆裂補修

打ち継ぎ目地

目地作製

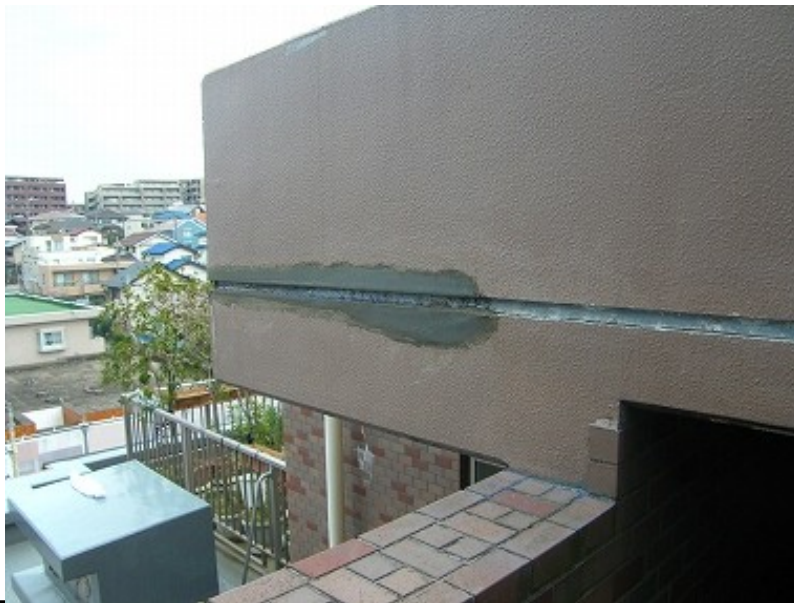
No.26

爆裂補修

打ち継ぎ目地

目地作製

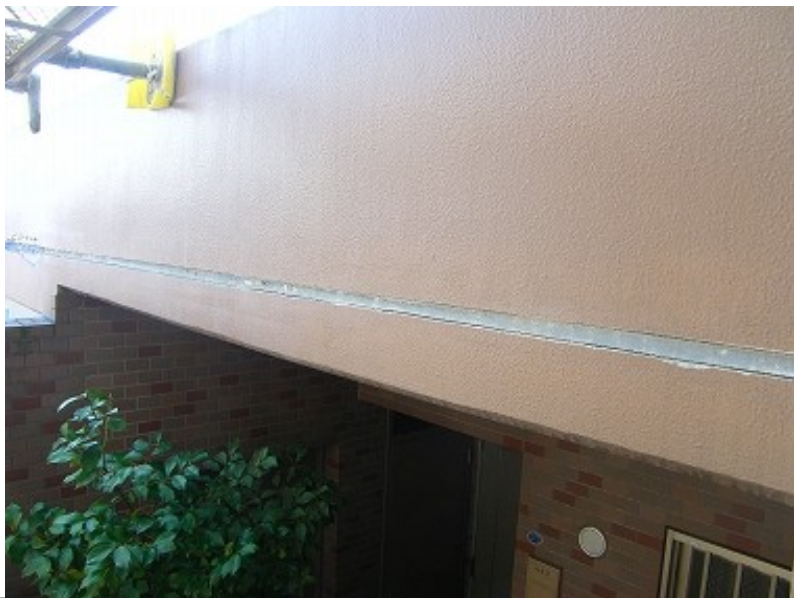
No.27

爆裂補修

打ち継ぎ目地

目地作製

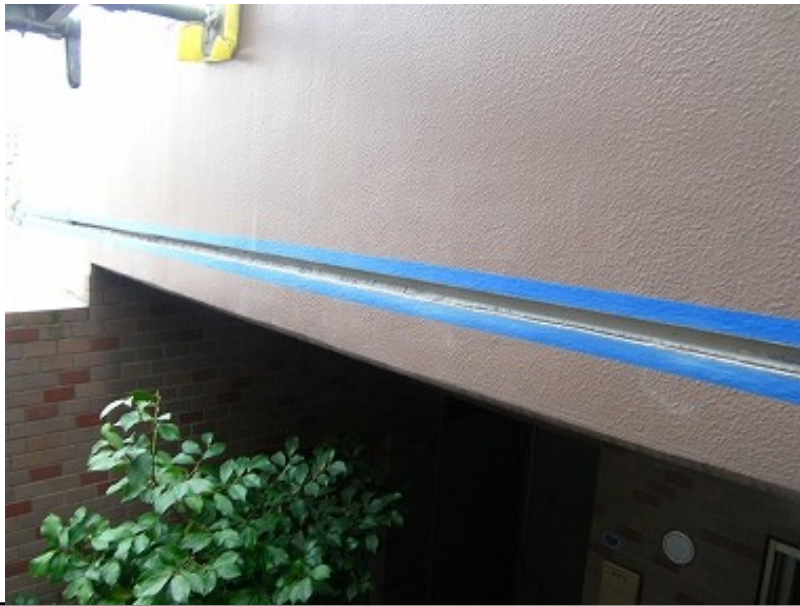
No.28

爆裂補修

打ち継ぎ目地

目地作製

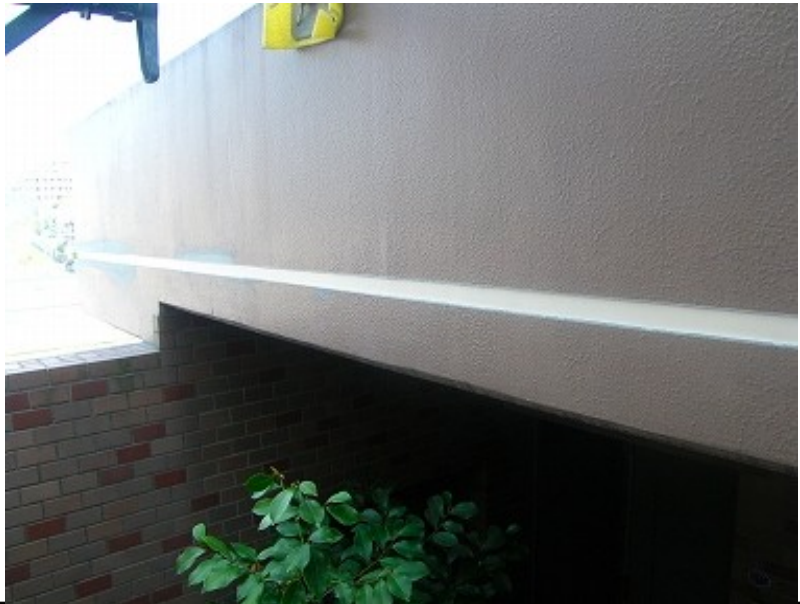
No.29

爆裂補修

打ち継ぎ目地

シーリング施工

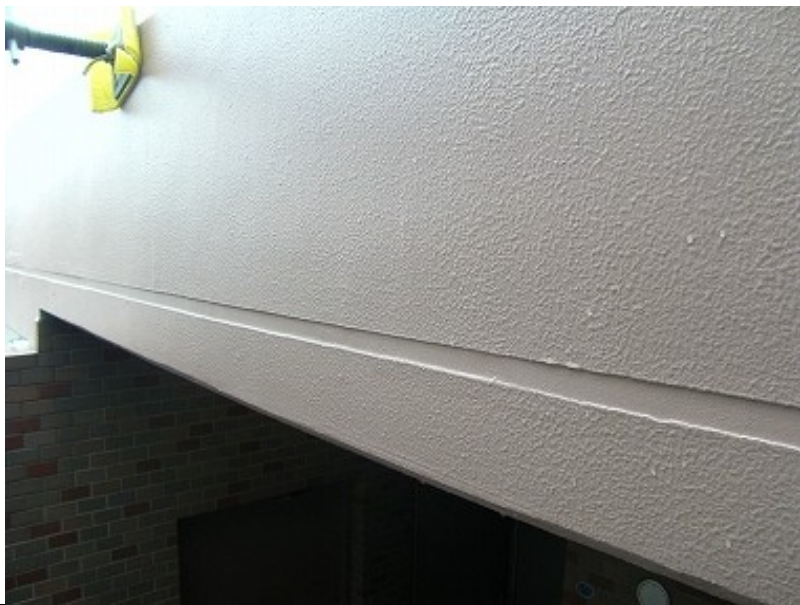
No.30

爆裂補修

打ち継ぎ目地

塗装後

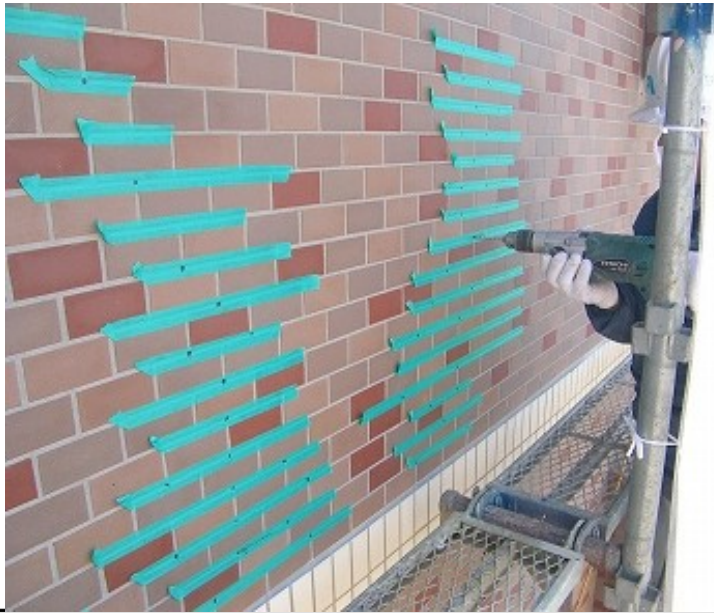
No.31

浮き部注入

打音調査及び注入口穴あけ

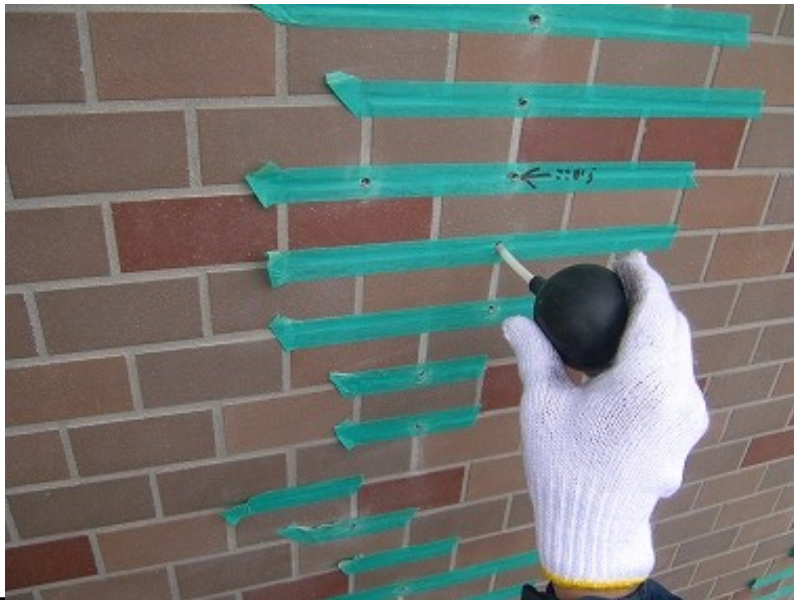
No.32

浮き部注入

注入口清掃

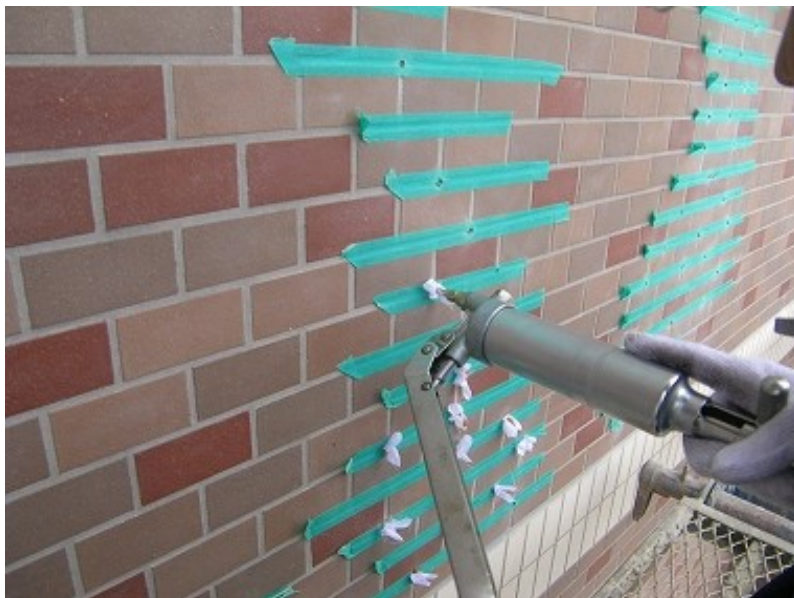
No.33

浮き部注入

エポキシ樹脂注入

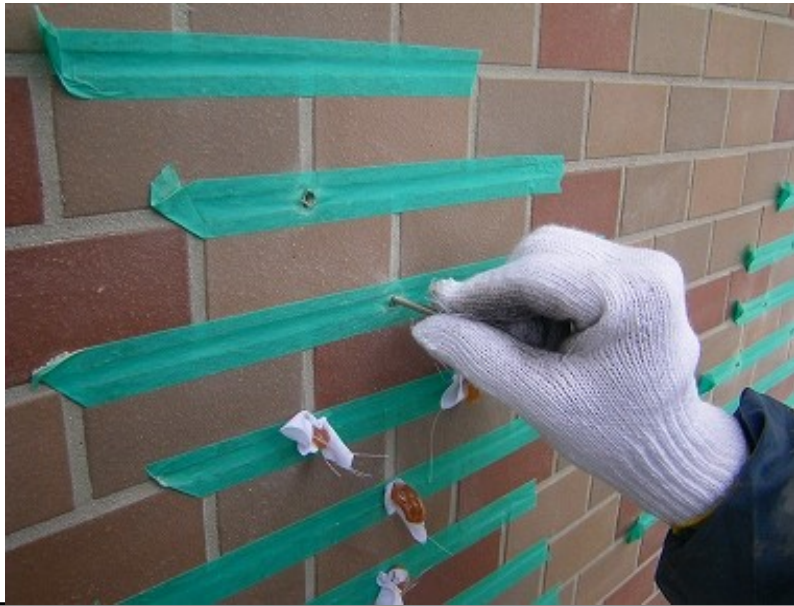
No.34

浮き部注入

ステンレスピン挿入

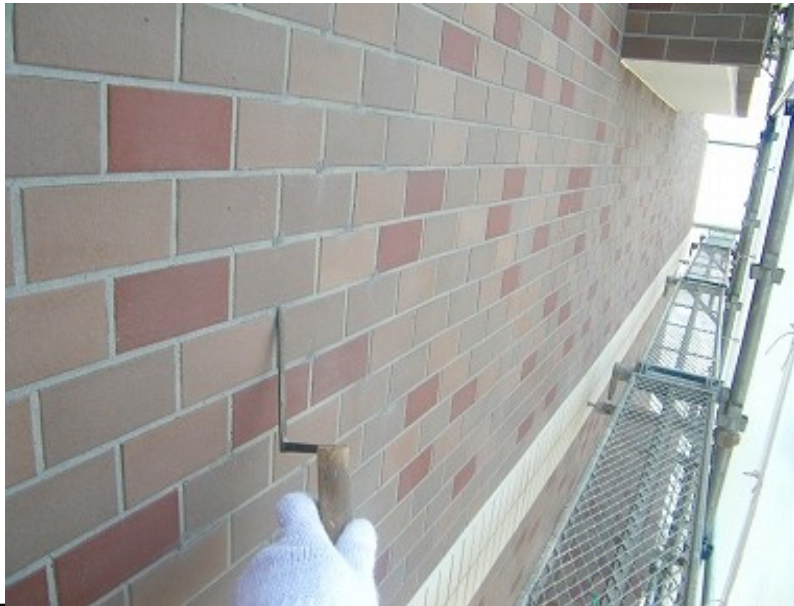
No.35

浮き部注入

注入口埋め戻し

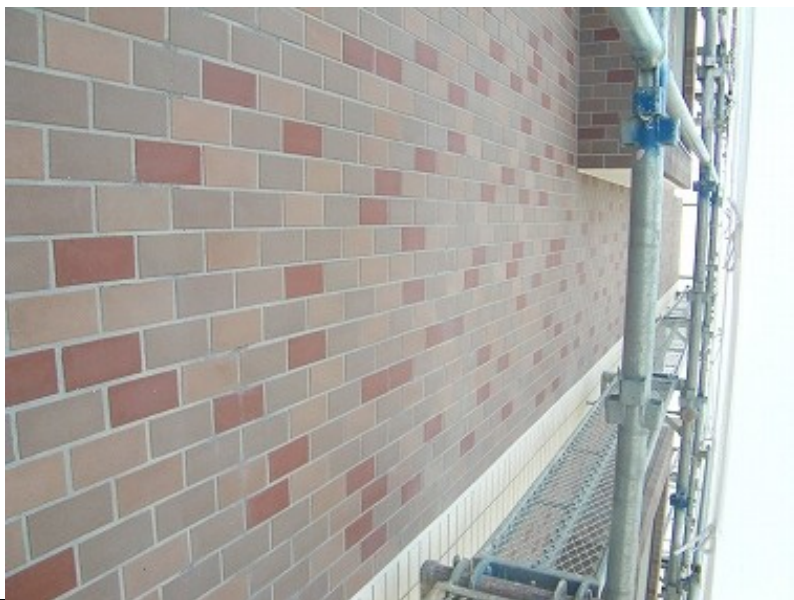
No.36

浮き部注入

完了

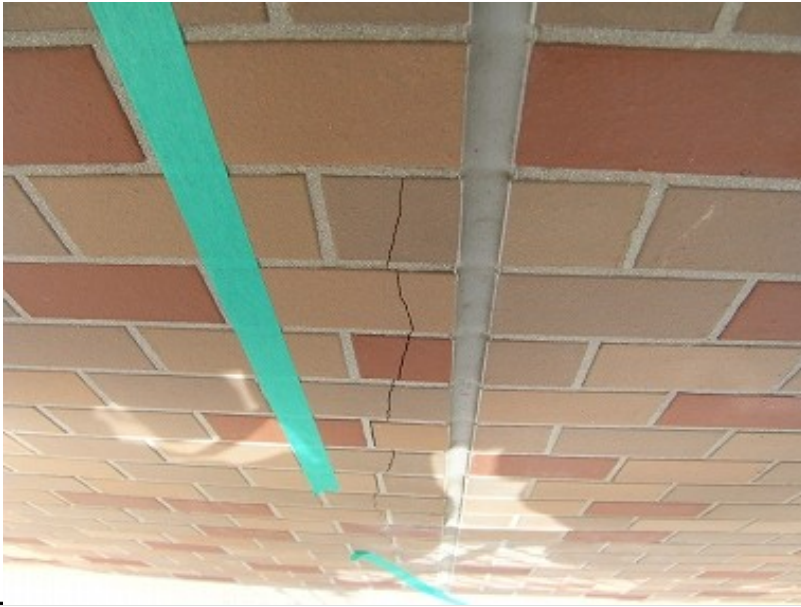
No.37

亀裂注入

施工前

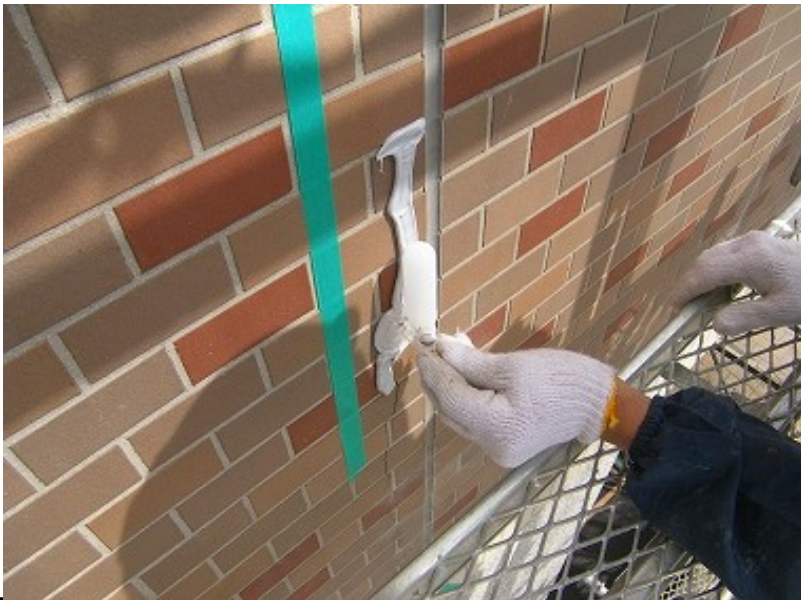
No.38

亀裂注入

低圧注入用タンク取り付け

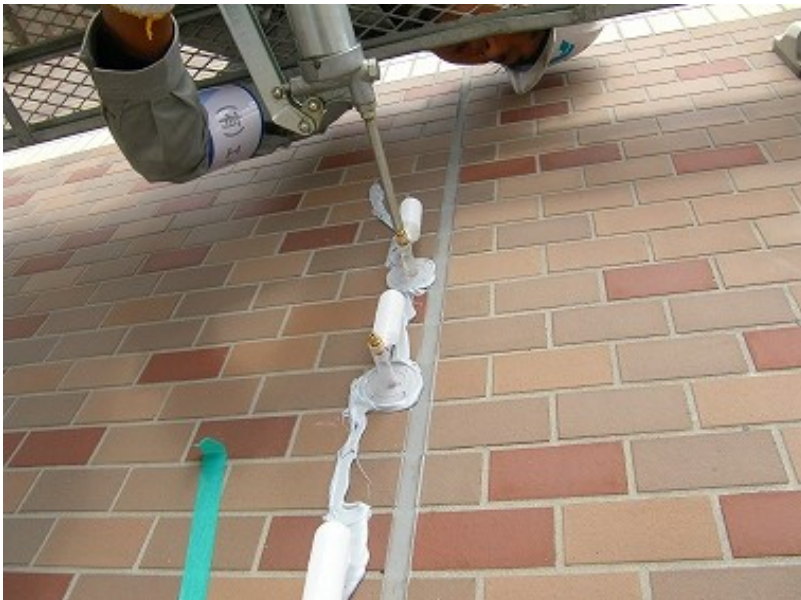
No.39

亀裂注入

エポキシ樹脂注入

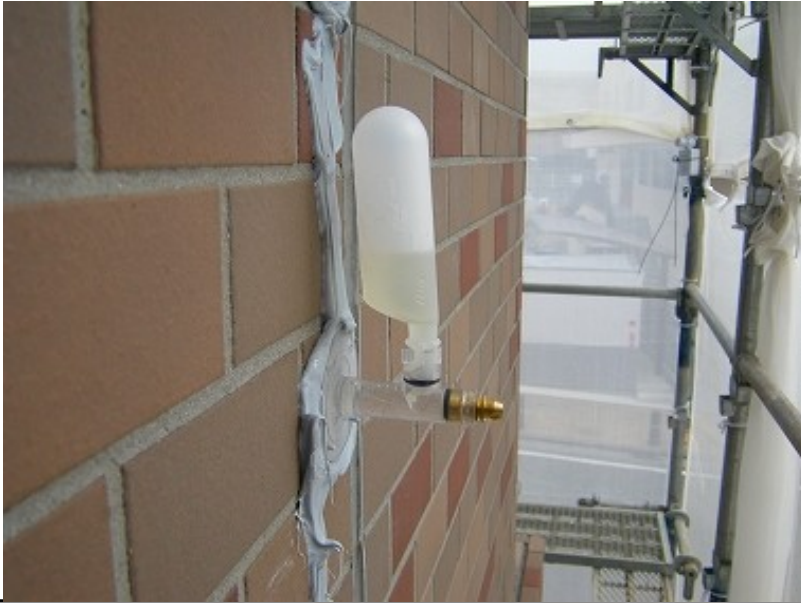
No.40

亀裂注入

エポキシ樹脂注入

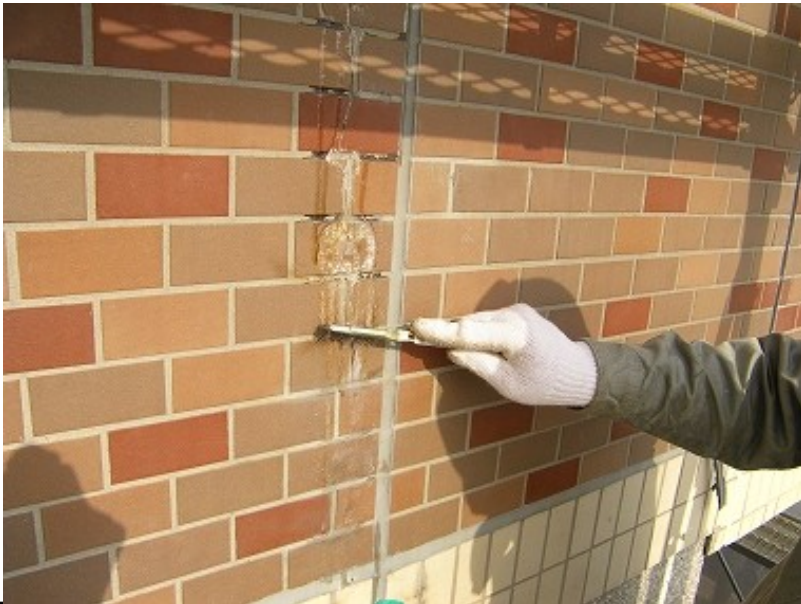
No.41

亀裂注入

撤去及び清掃

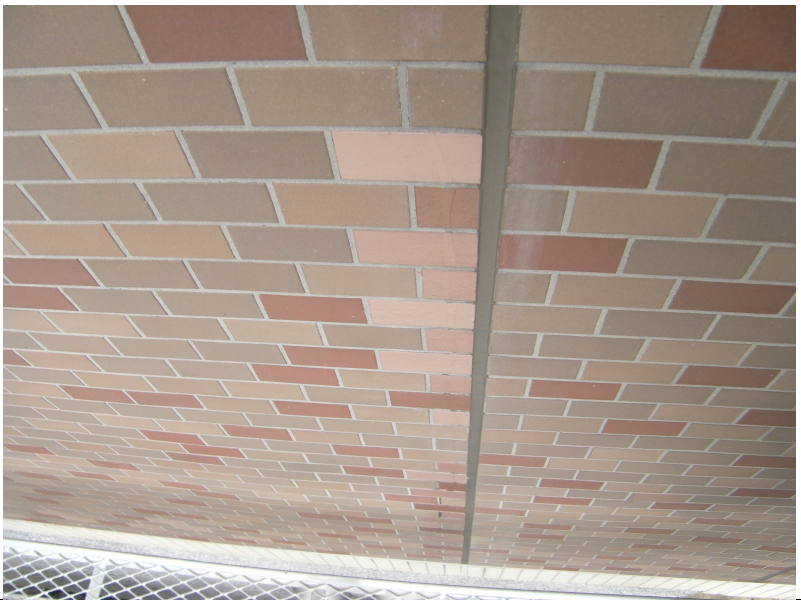
No.42

亀裂注入

パテ処理及び塗装

完了

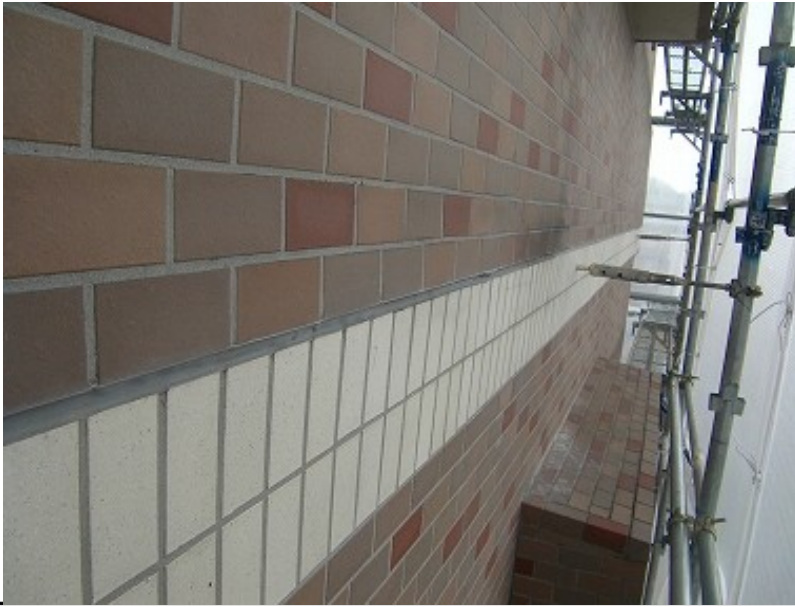
No.43

浮き部補修(過度の浮き)

施工前

タイルが完全に剥離している状態

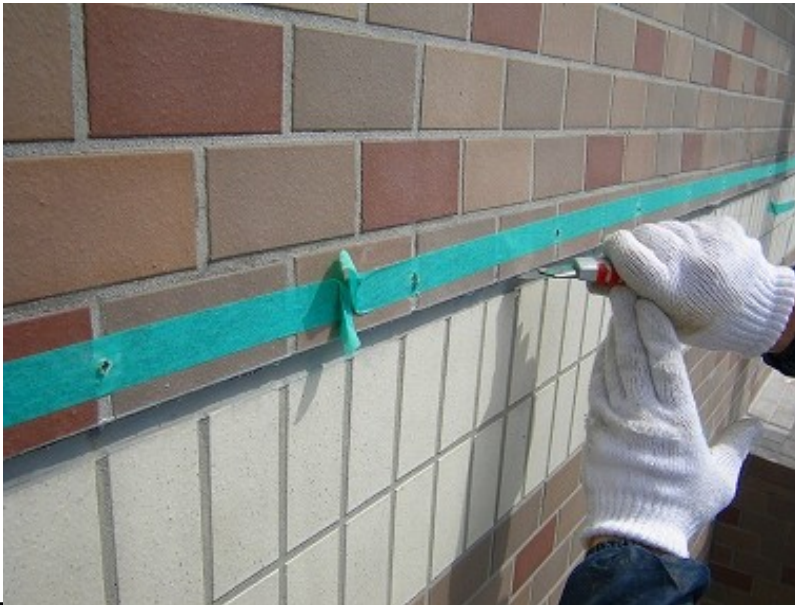
No.44

浮き部補修(過度の浮き)

目地シール材撤去

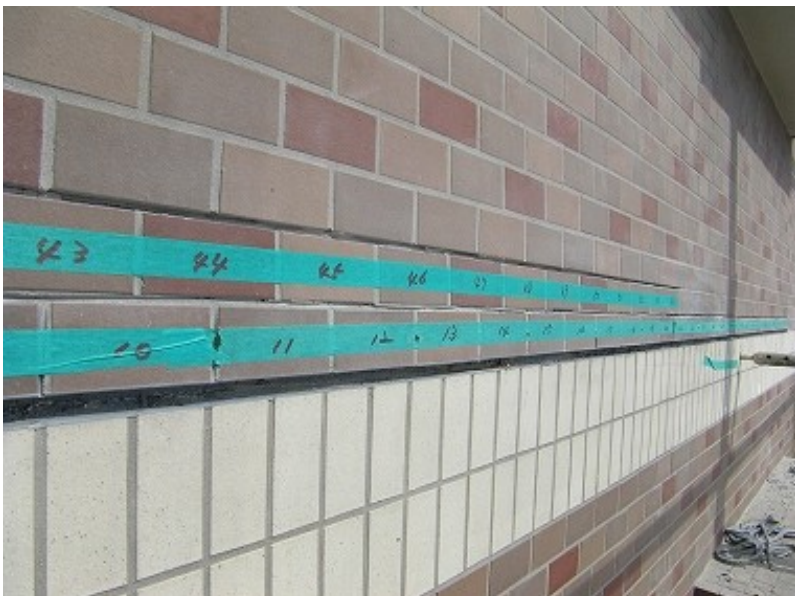
No.45

浮き部補修(過度の浮き)

縁切り

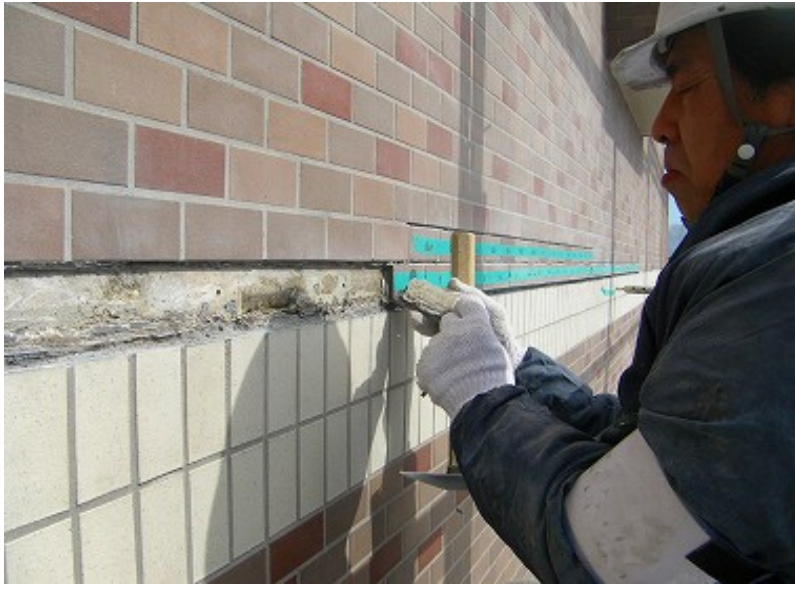
No.46

浮き部補修(過度の浮き)

タイル撤去

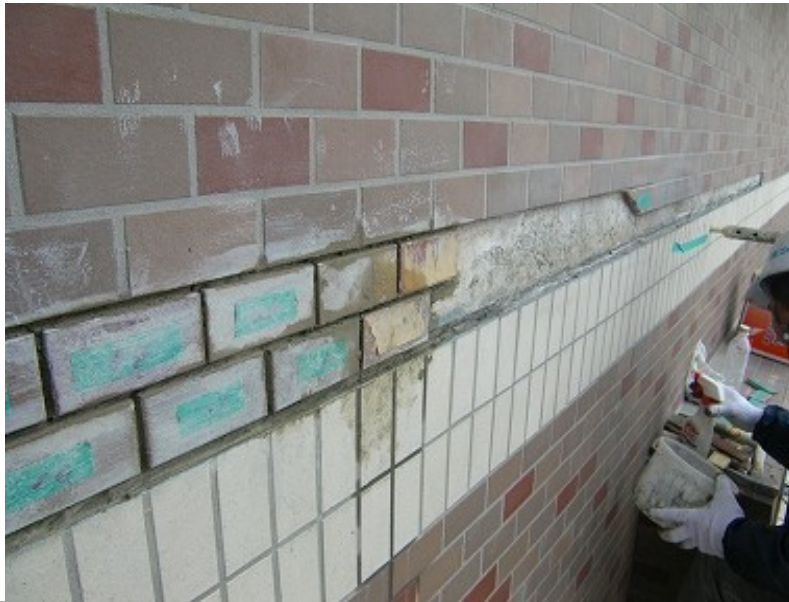
No.47

浮き部補修(過度の浮き)

タイル張り戻し及び目地埋め

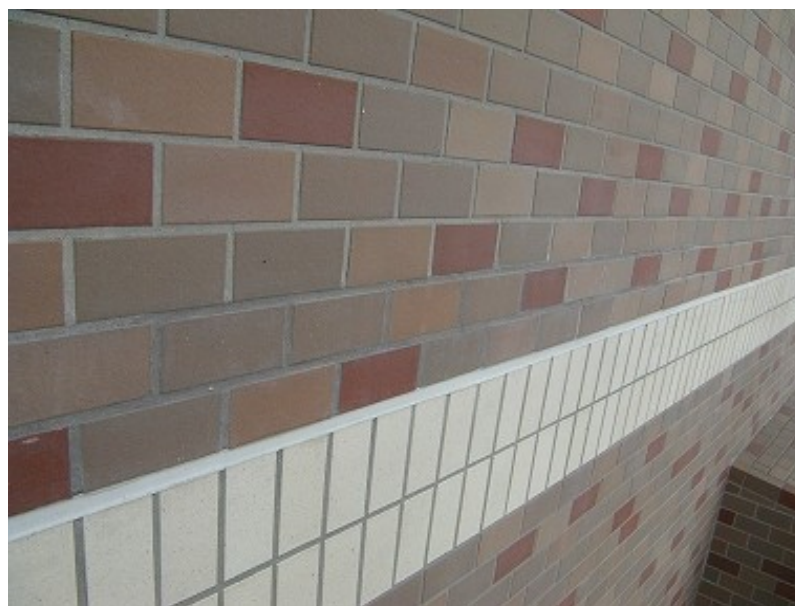
No.48

浮き部補修(過度の浮き)

完了
