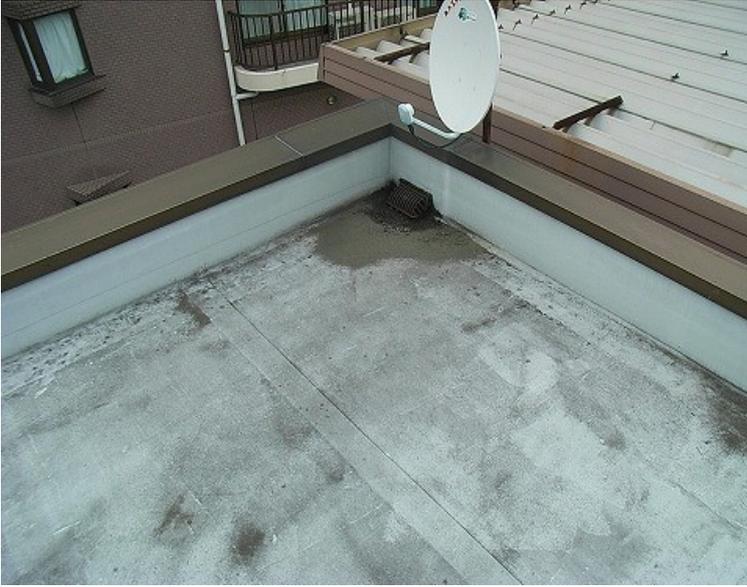
No.1

塔屋

施工前

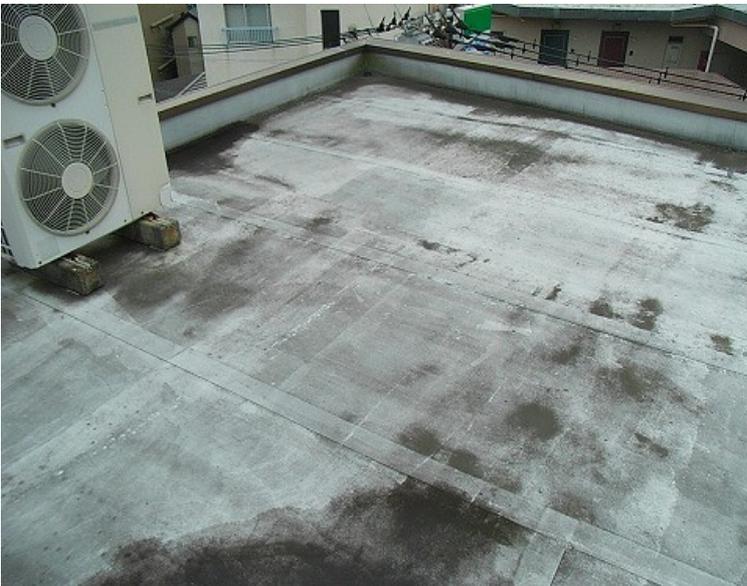
No.3

塔屋

アルミ笠木撤去

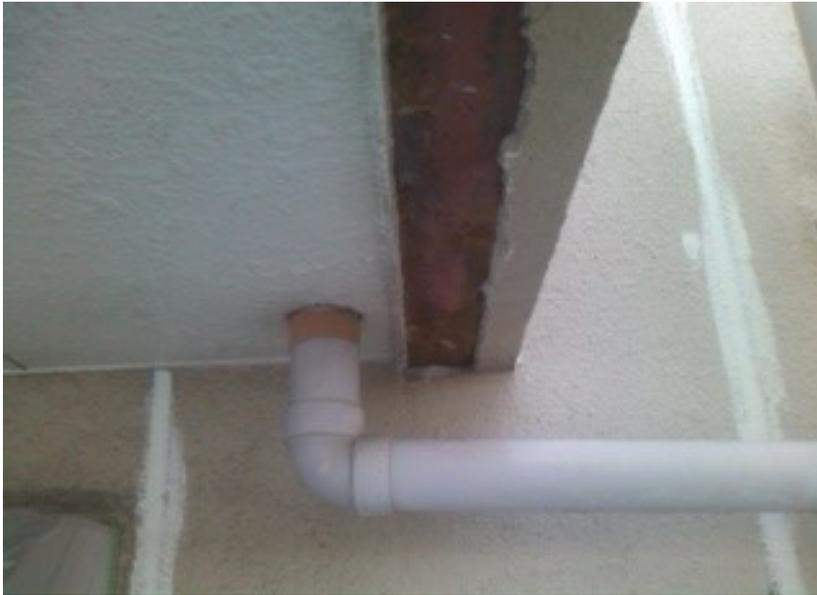
No.51

外壁

ベランダ天井

錆によるモルタルの浮き

モルタル撤去状況

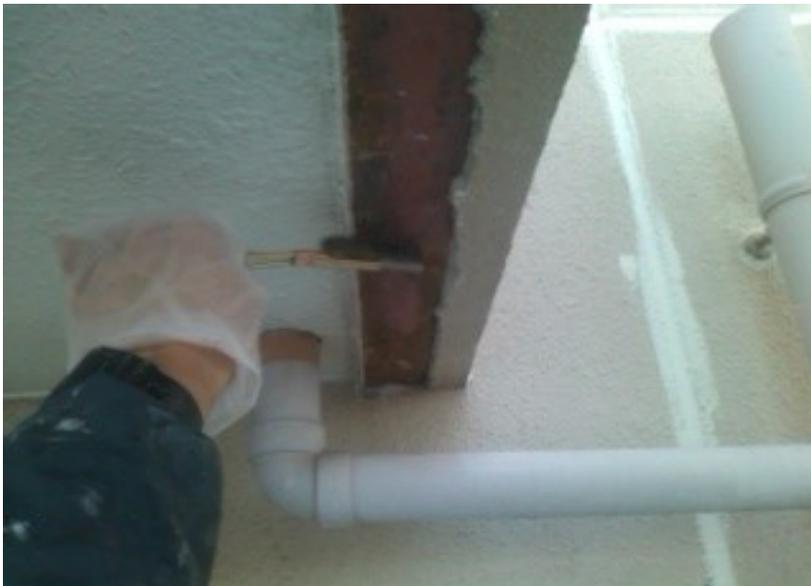
No.52

外壁

モルタルの浮き

モルタル撤去状況

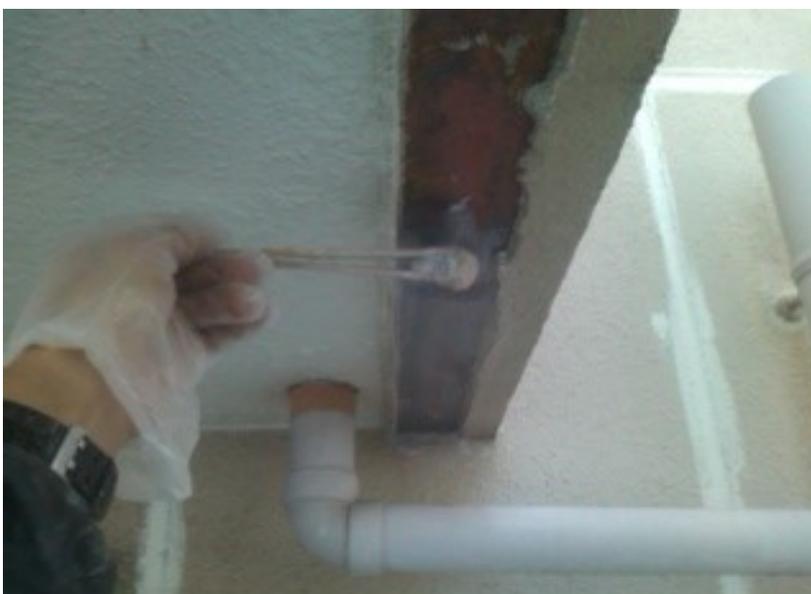
No.53

外壁

下地処理

錆ケレン

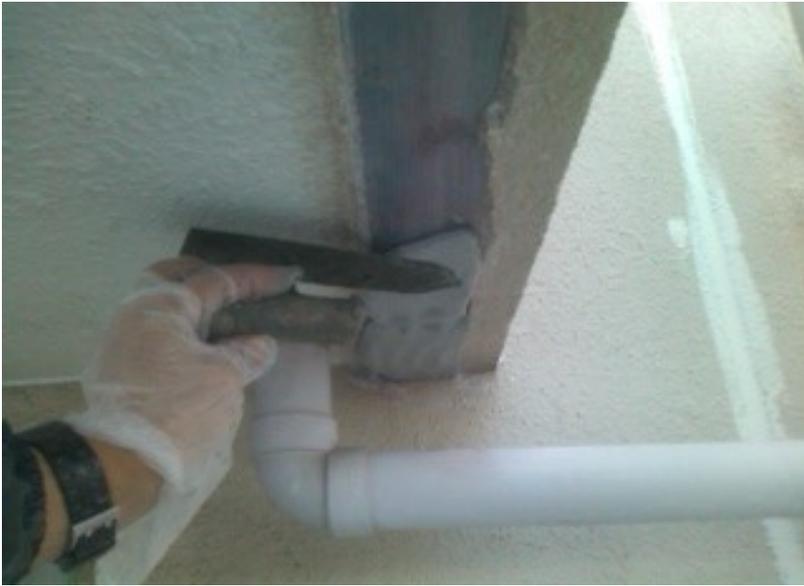
No.54

外壁

下地処理

防錆プライマー塗布

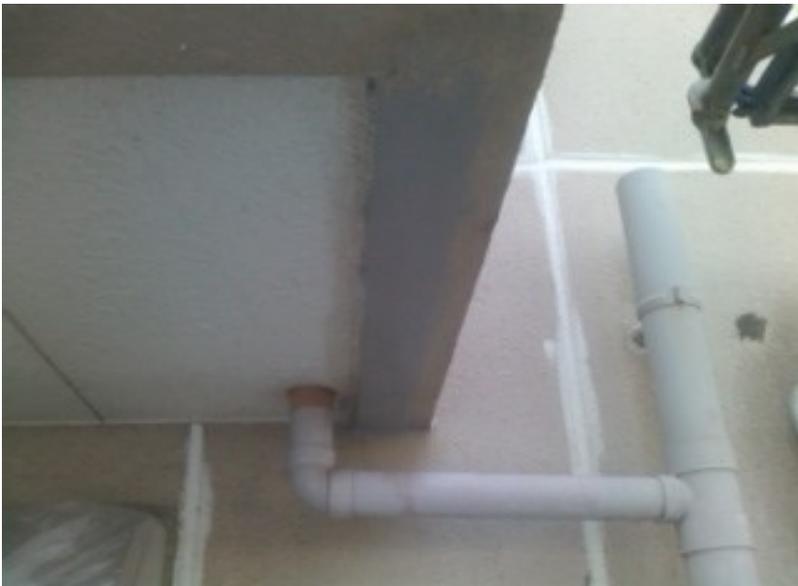
No.55

外壁

下地処理

Kモル塗布

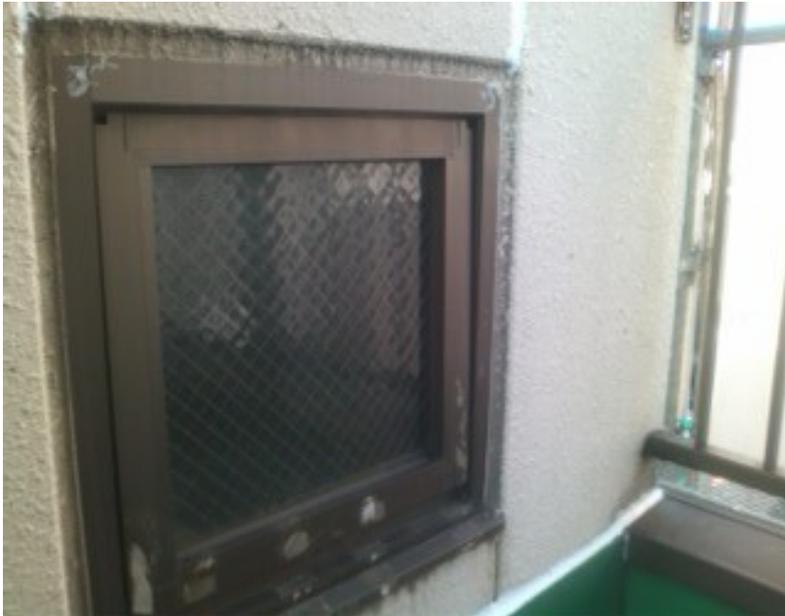
No.63

外壁

出窓上部

サッシ・ALC取り合いシール

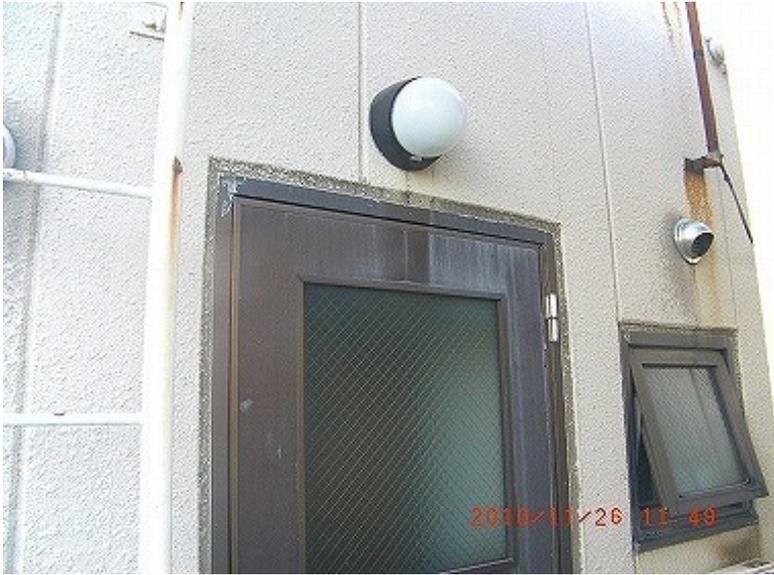
No.106

屋上

アルミドア

傷みが激しい

雨水の浸入が考えられる

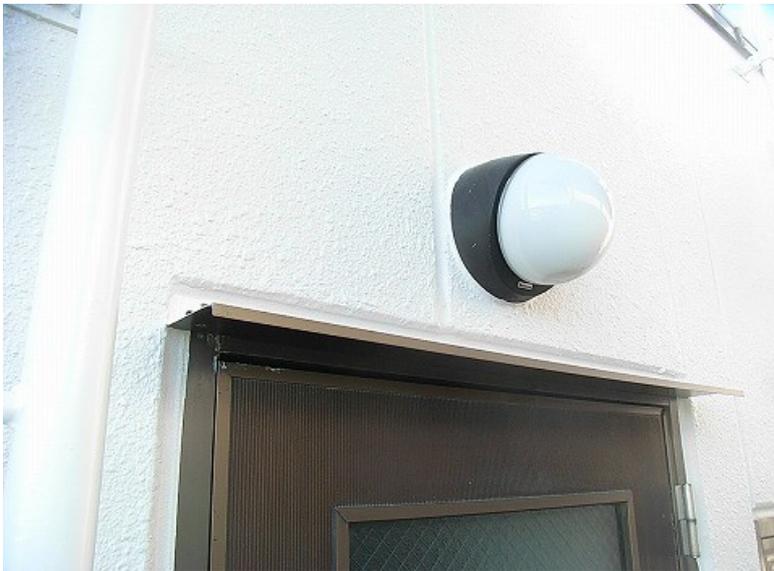
No.107

屋上

アルミドア

霧除け設置

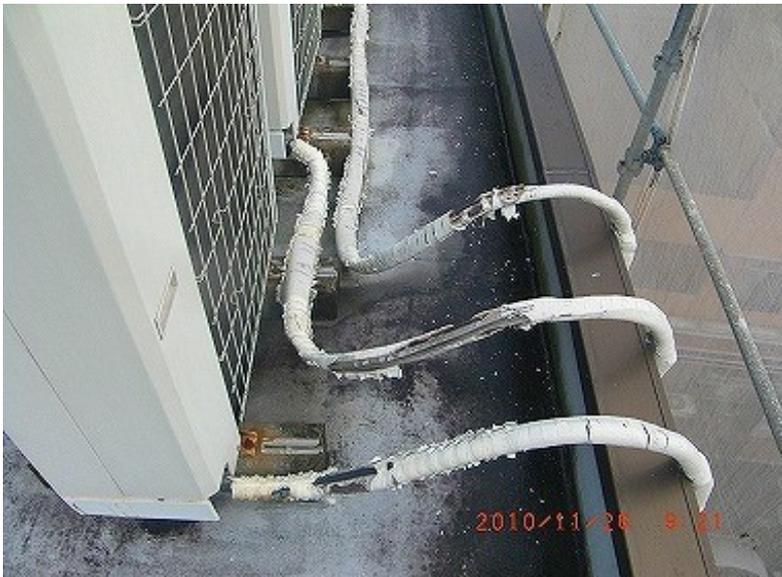
No.116

塔屋

エアコン冷媒管

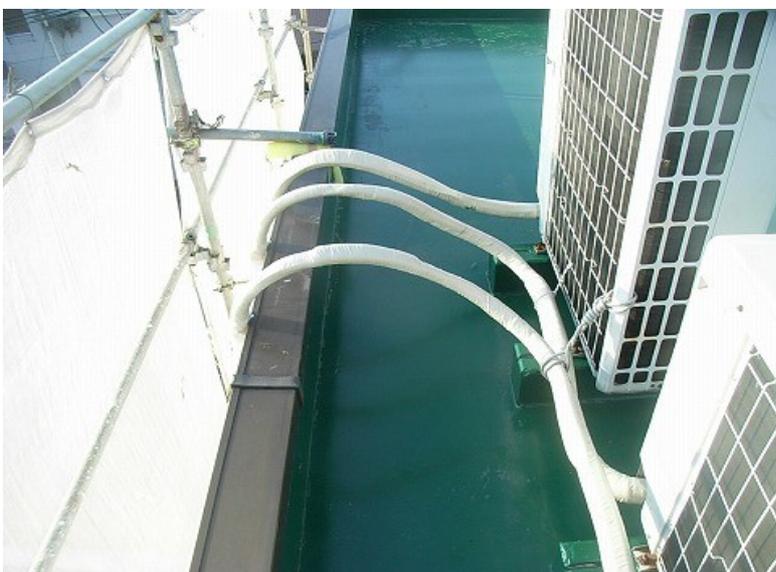
No.117

塔屋

エアコン冷媒管

補修状況
