バルコニー防水工事

使用材料
保土ヶ谷バンデックス建材株式会社
HCエコプルーフ
E-20-A工法
仕上げ色:YN-70

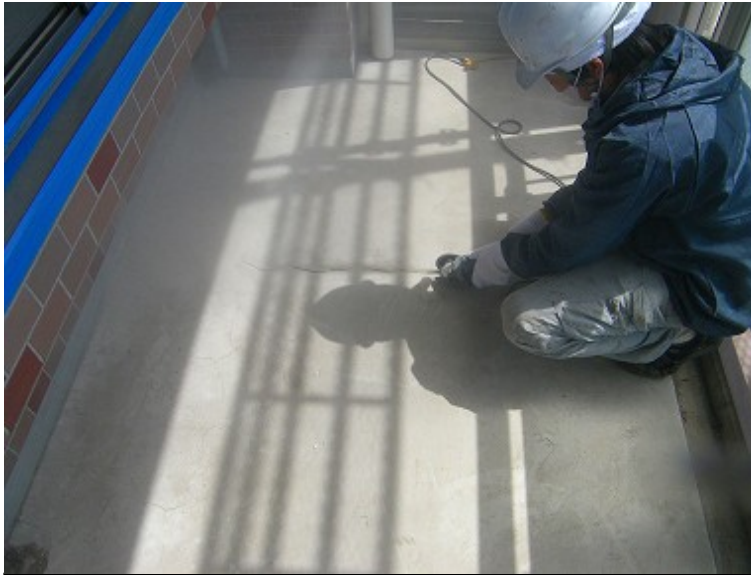
No.01

バルコニー

亀裂補修

Uカット

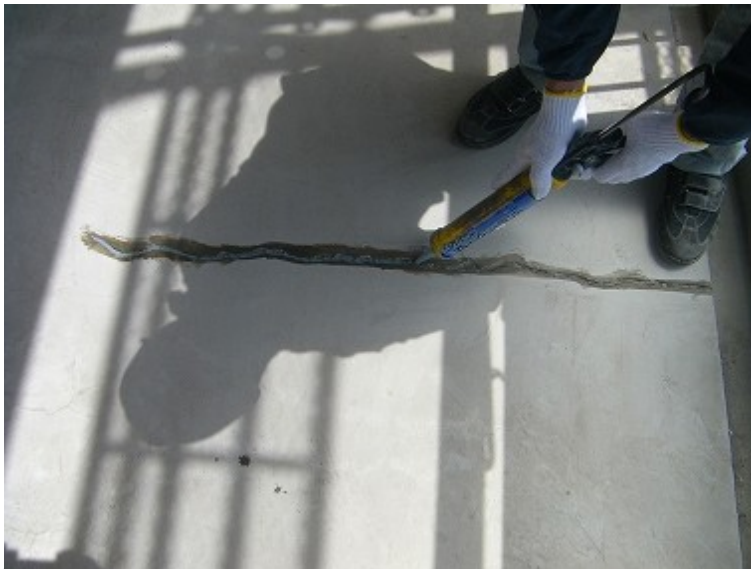
No.02

バルコニー

亀裂処理

シーリング材充填

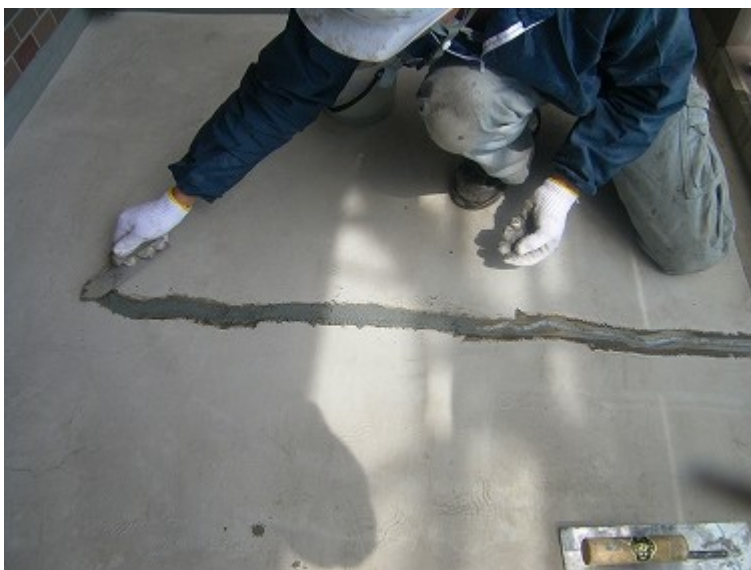
No.03

バルコニー

亀裂処理

ポリマーセメントモルタル充填

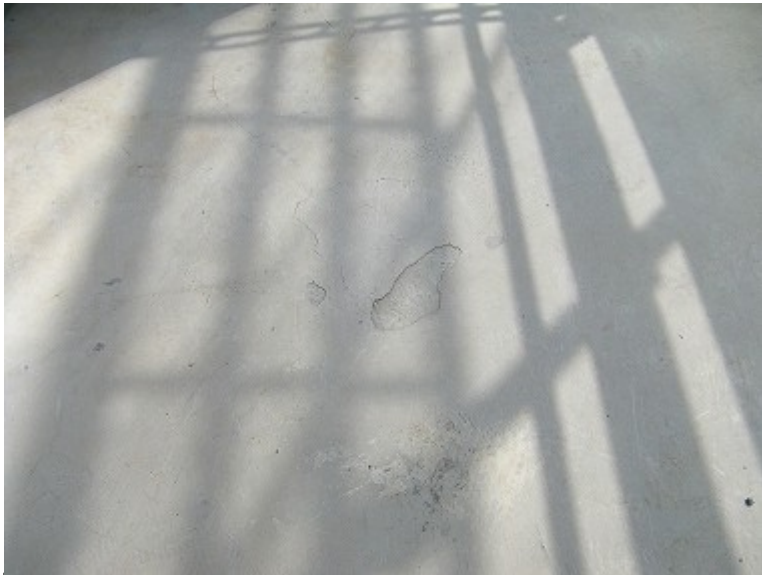
No.04

バルコニー

下地処理

表面モルタルの剥がれ

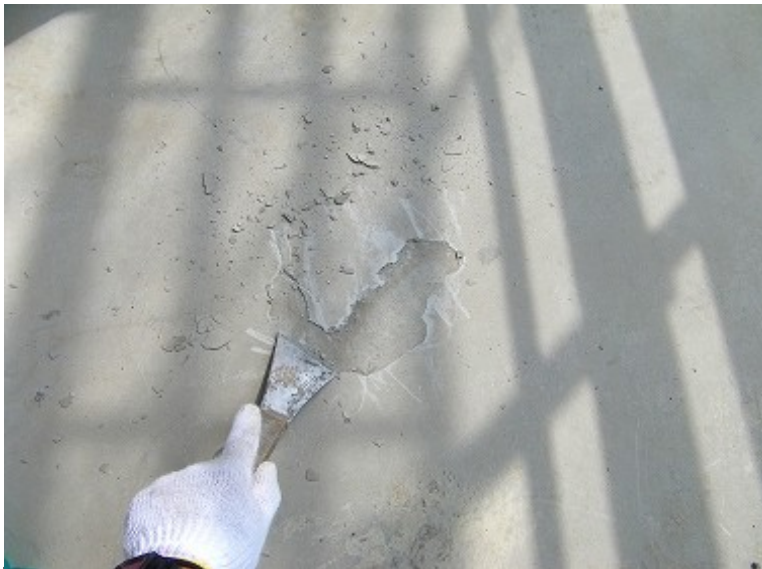
No.05

バルコニー

下地処理

ケレン

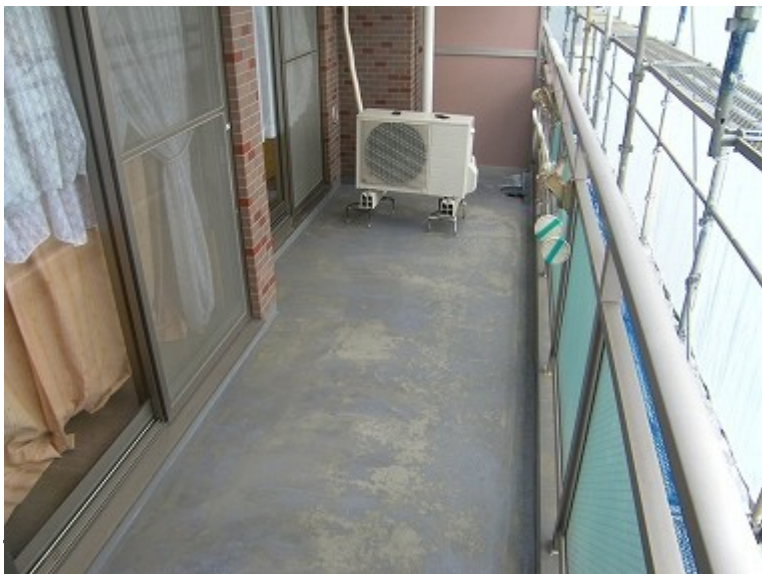
No.06

バルコニー

下地処理

のろ用パウダー塗布

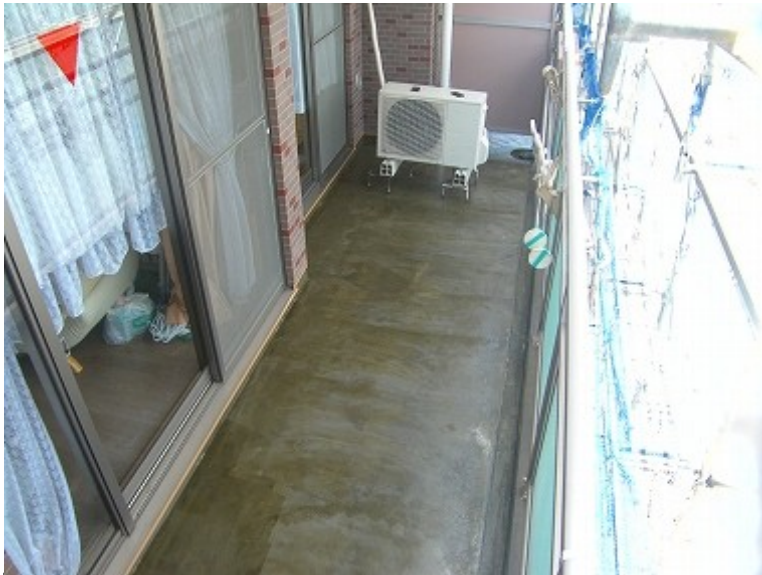
No.07

バルコニー

プライマー塗布

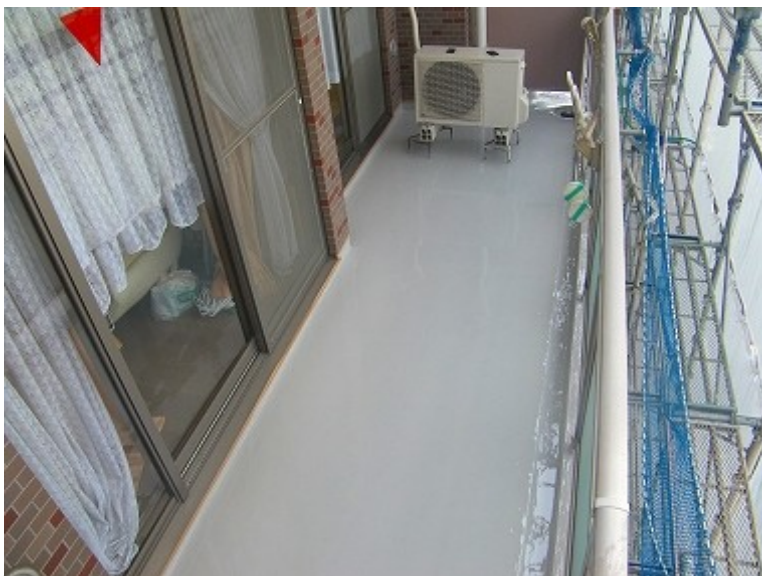
No.08

バルコニー

ウレタン1層目塗布

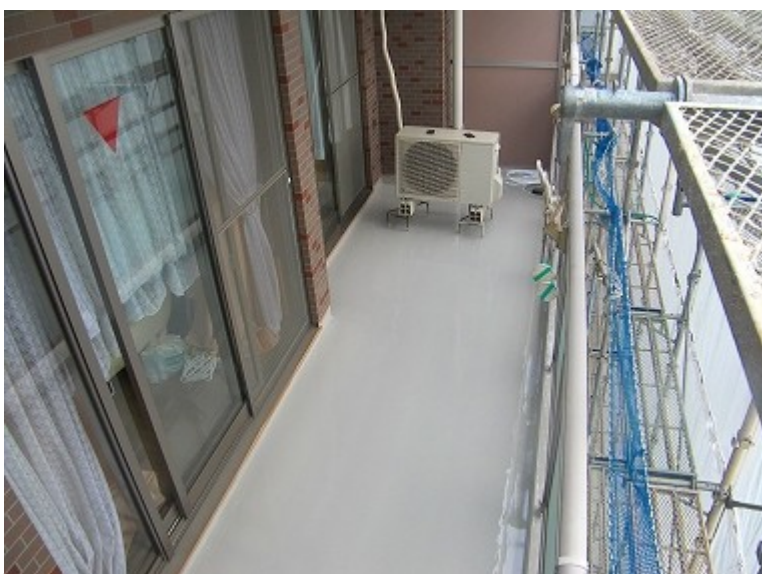
No.09

バルコニー

ウレタン2層目塗布

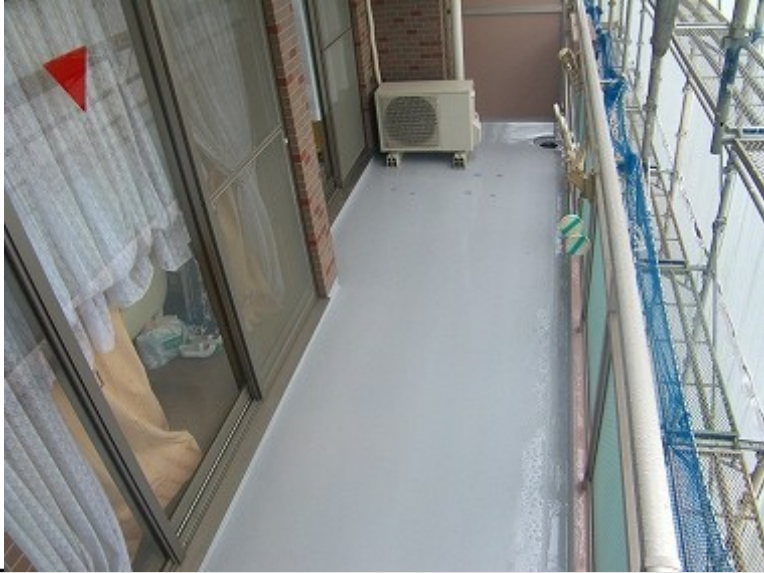
No.10

バルコニー

トップコート塗布

完了

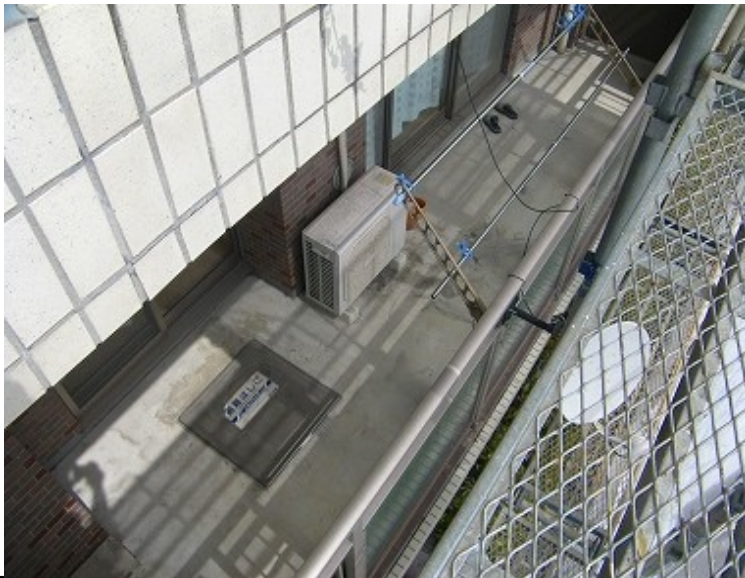
No.11

バルコニー

施工前

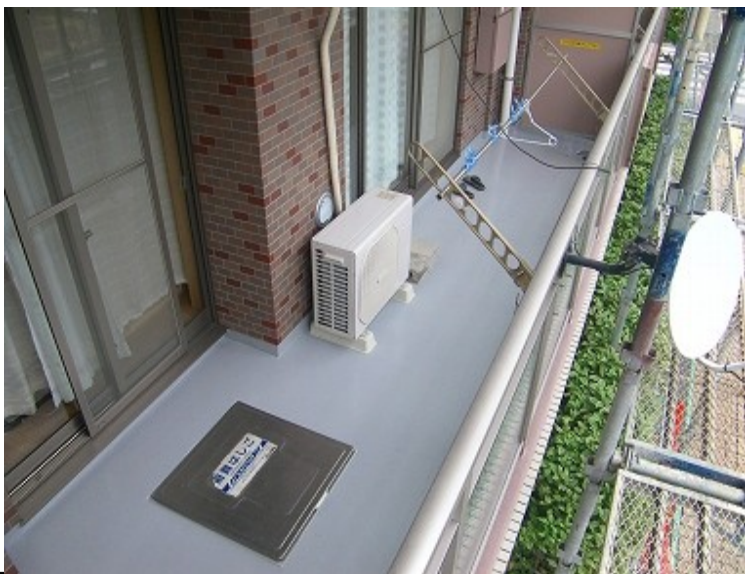
No.12

バルコニー

施工後

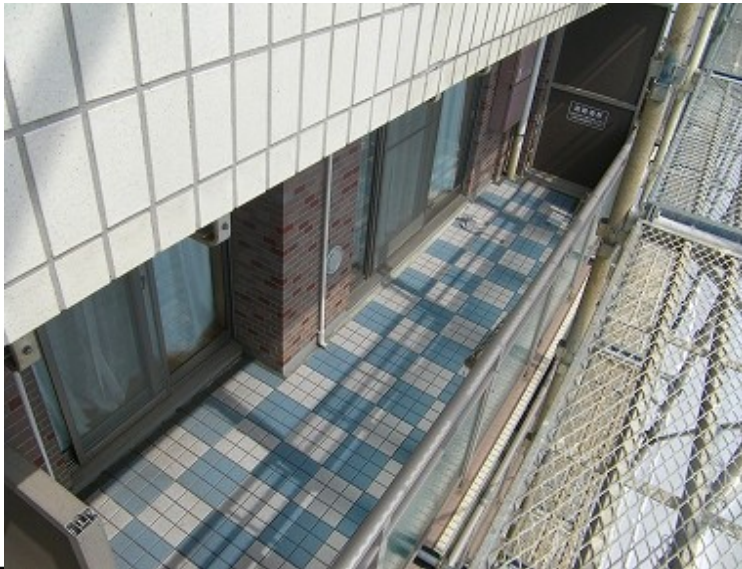
No.13

バルコニー

施工前

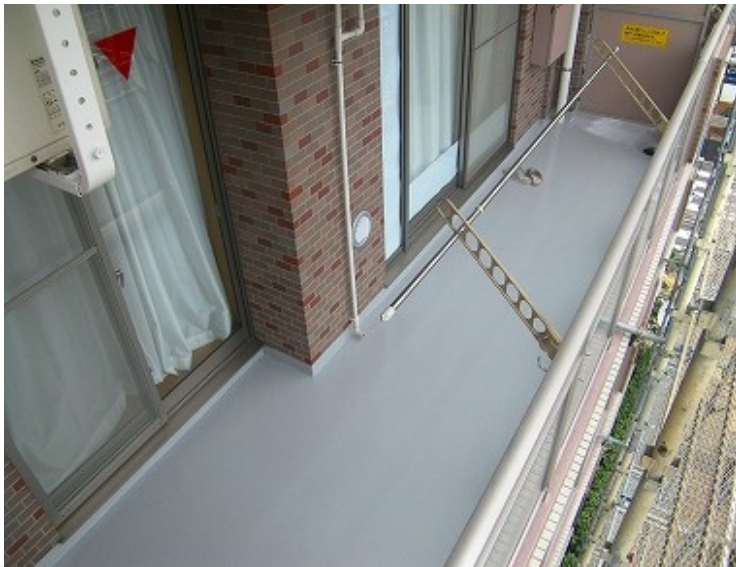
No.14

バルコニー

施工後

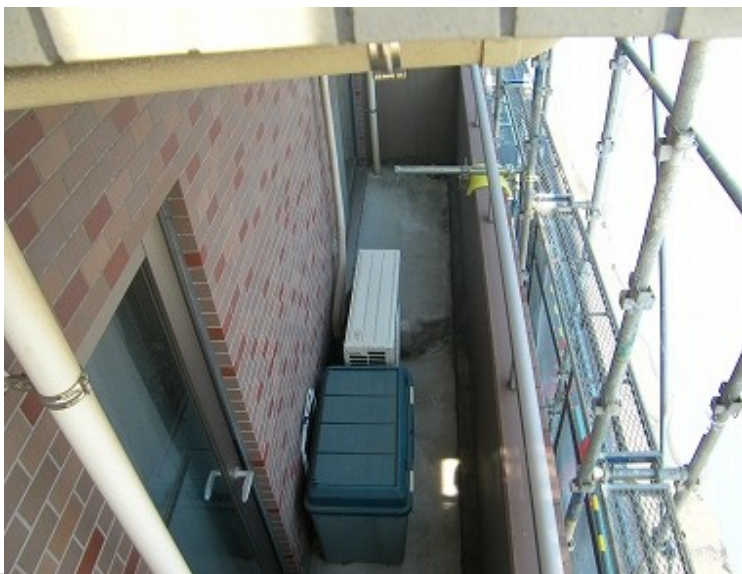
No.15

バルコニー

施工前

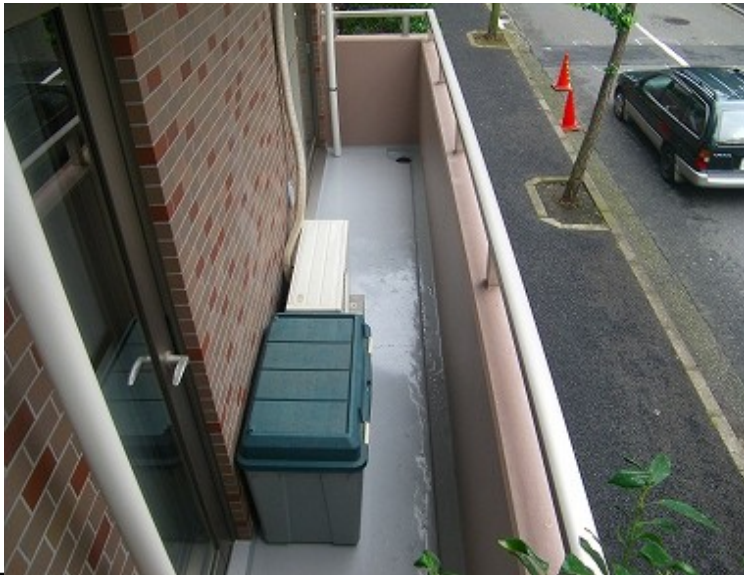
No.16

バルコニー

施工後

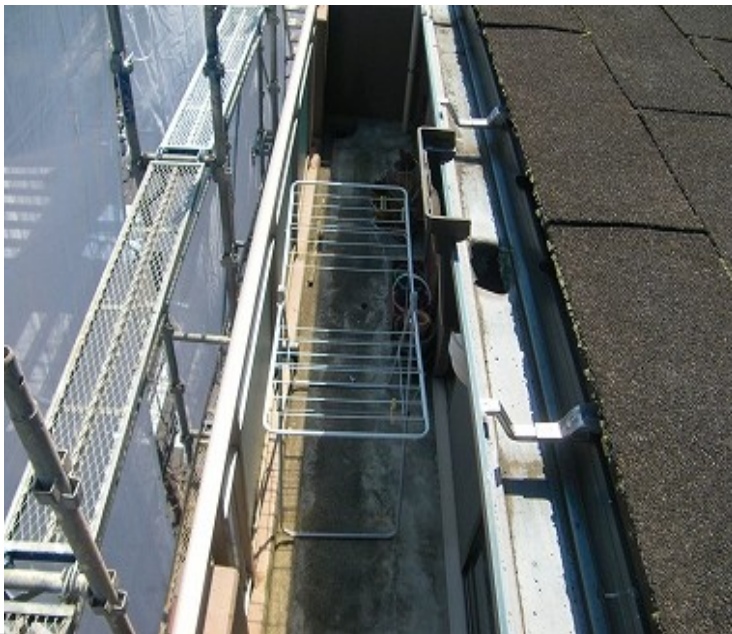
No.17

バルコニー

施工前

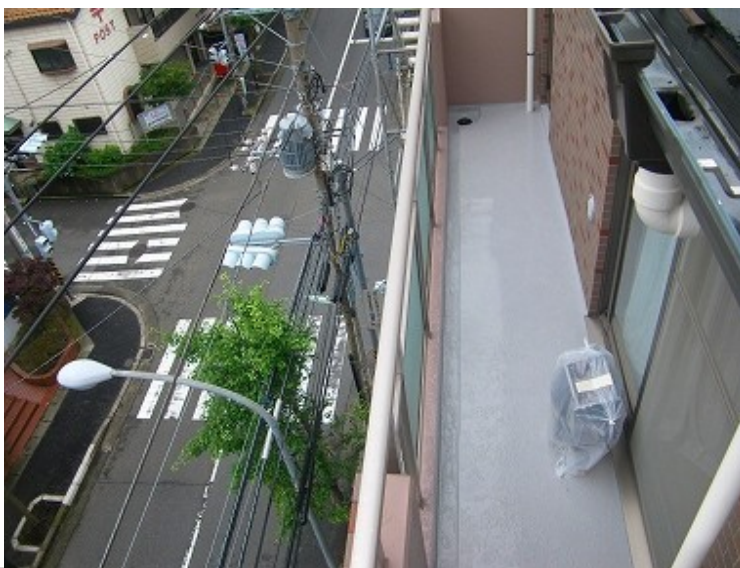
No.18

バルコニー

施工後

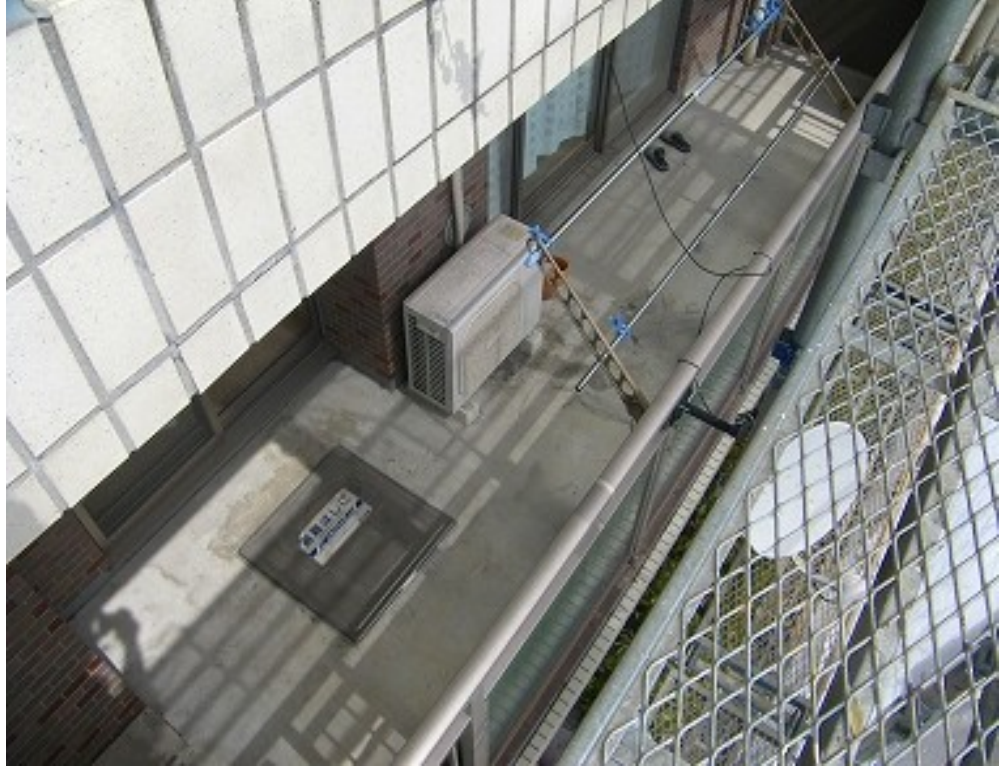
施工前

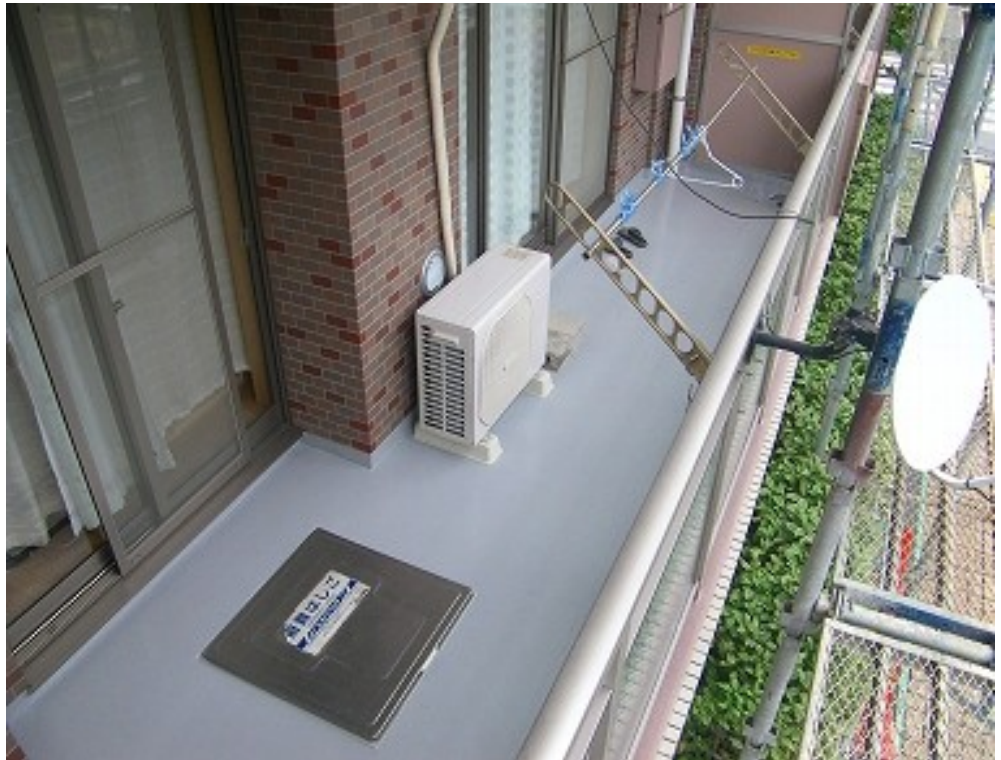
施工後
