鉄骨階段踊り場防水工事

使用材料
保土谷バンデックス建材株式会社
HCエコプルーフ
E-20-A工法
仕上げ色:YN-70

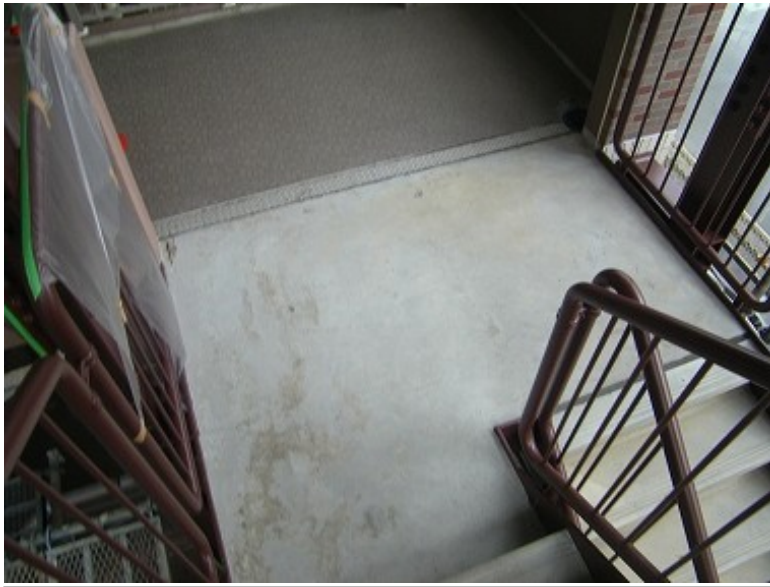
No.01

鉄骨階段踊り場

施工前

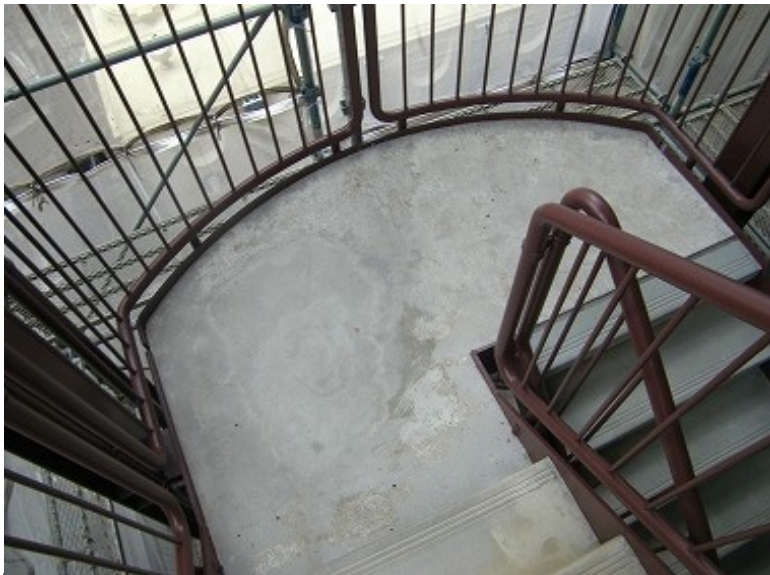
No.02

鉄骨階段踊り場

施工前

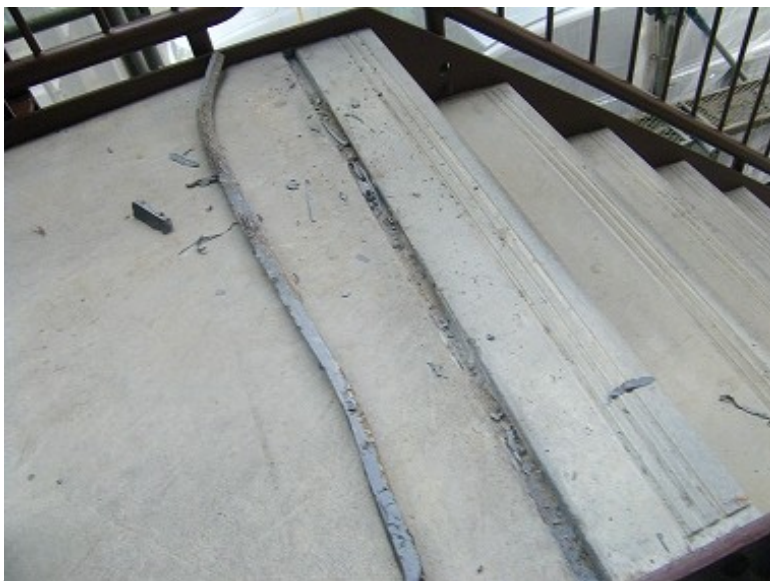
No.03

鉄骨階段踊り場

取り合いシーリング撤去

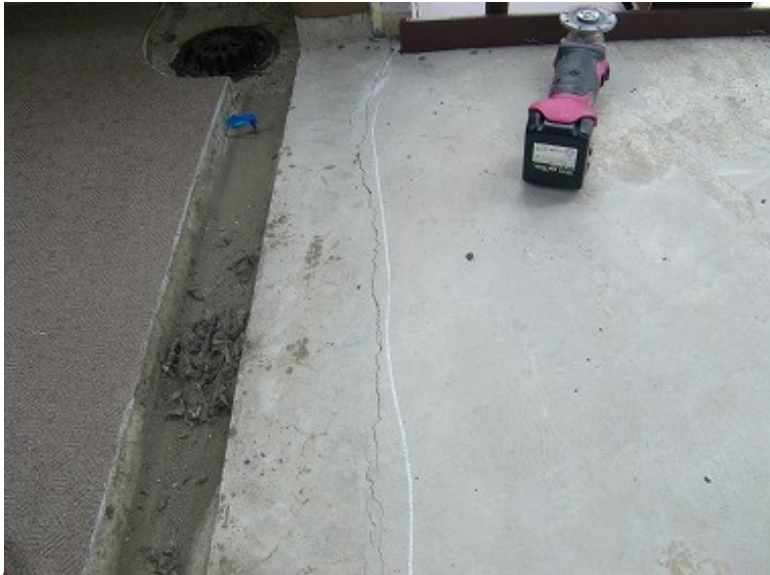
No.04

鉄骨階段踊り場

クラック補修

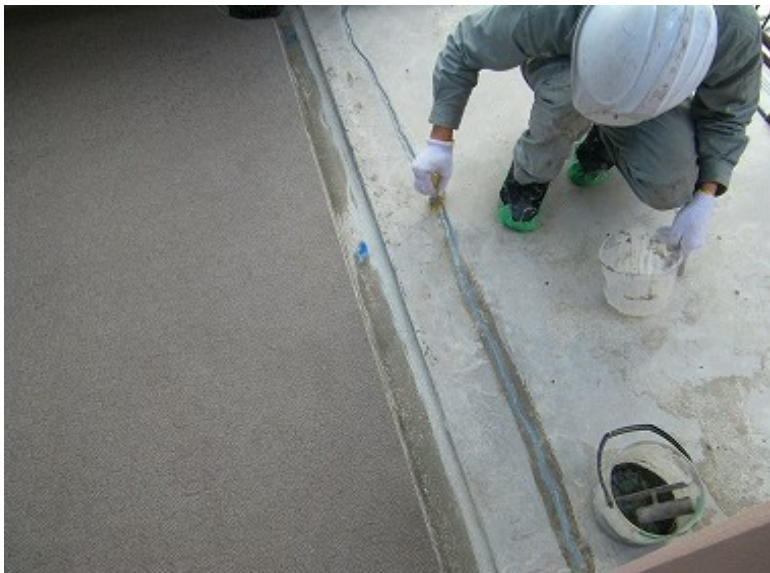
No.05

鉄骨階段踊り場

クラック補修

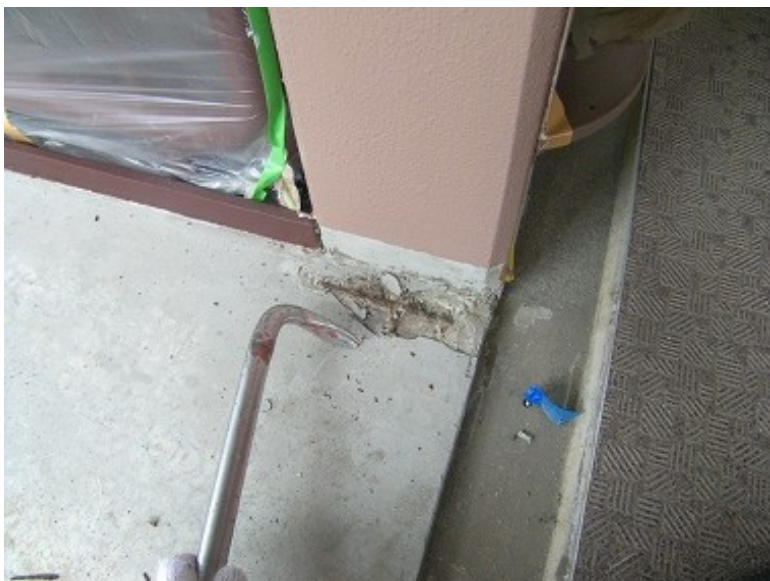
No.06

鉄骨階段踊り場

爆裂補修

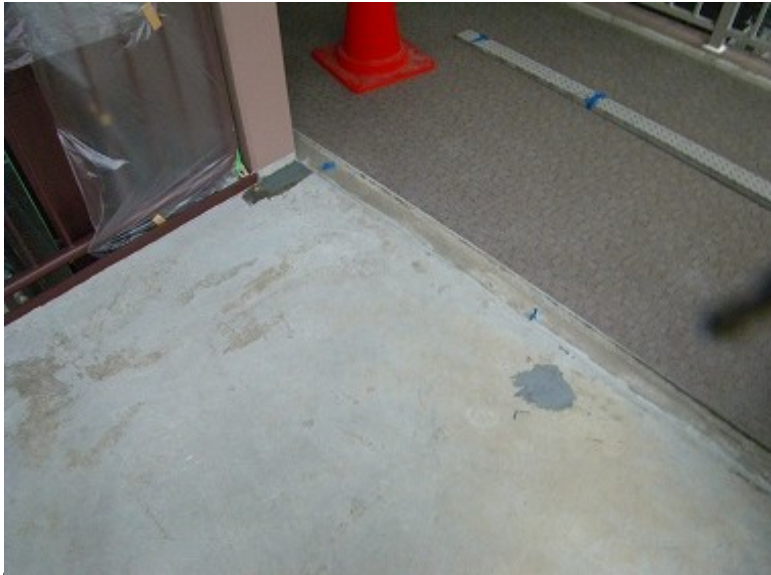
No.07

鉄骨階段踊り場

爆裂補修

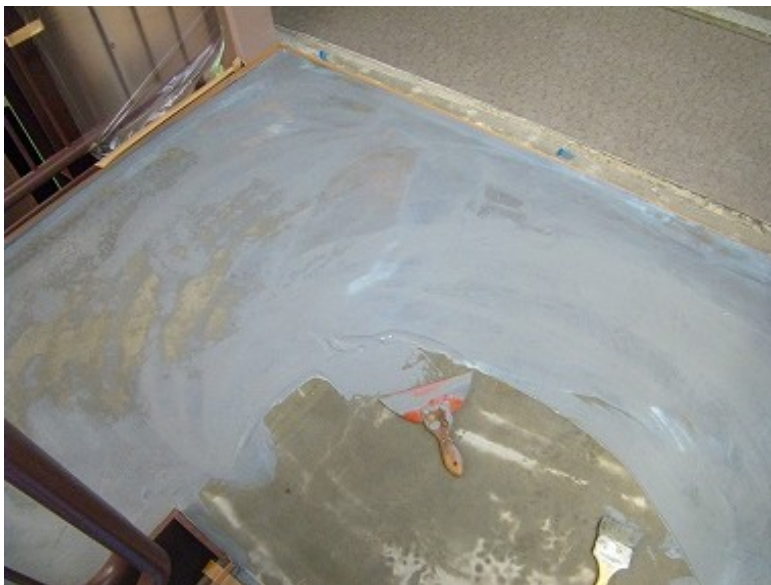
No.08

鉄骨階段踊り場

下地処理

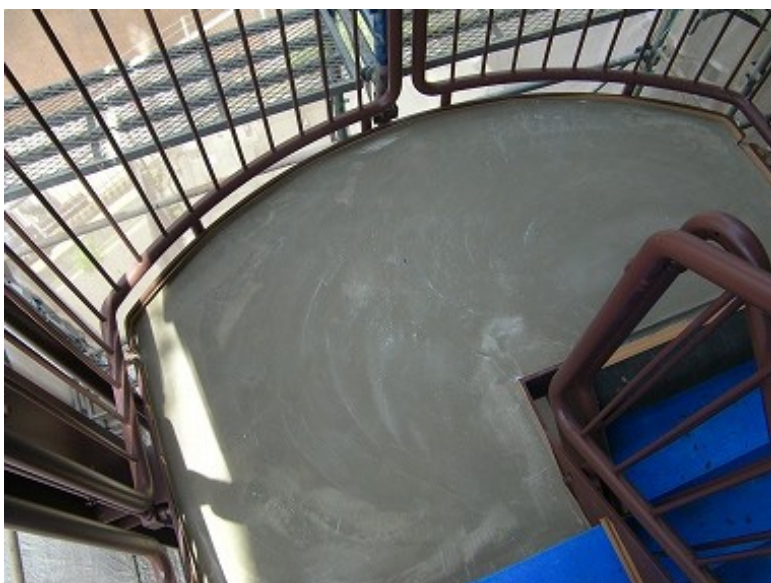
No.09

鉄骨階段踊り場

下地処理

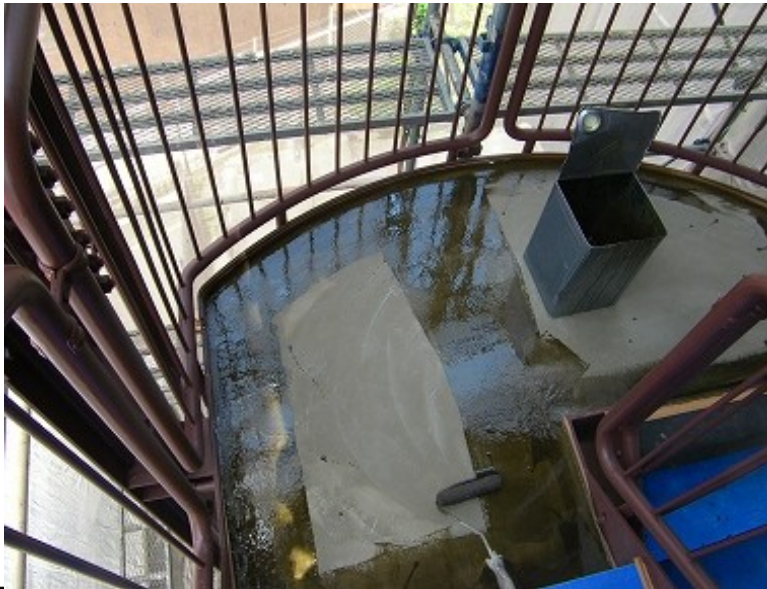
No.10

鉄骨階段踊り場

プライマー塗布

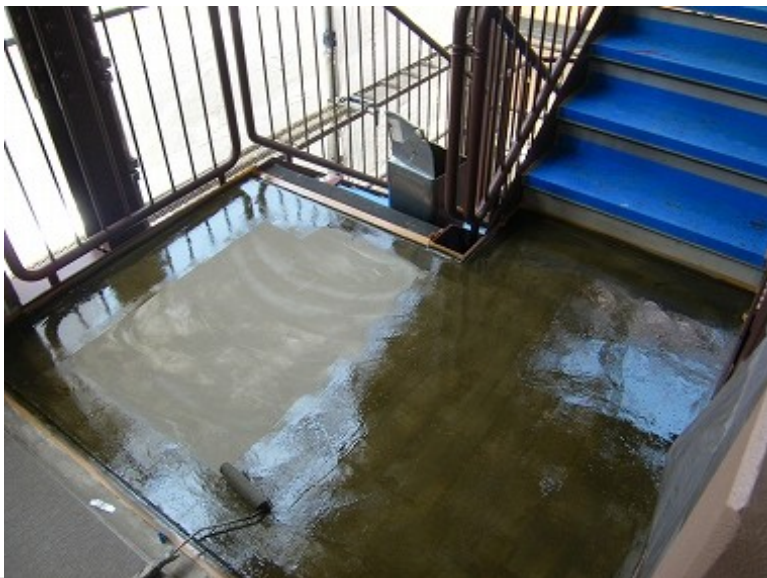
No.11

鉄骨階段踊り場

プライマー塗布

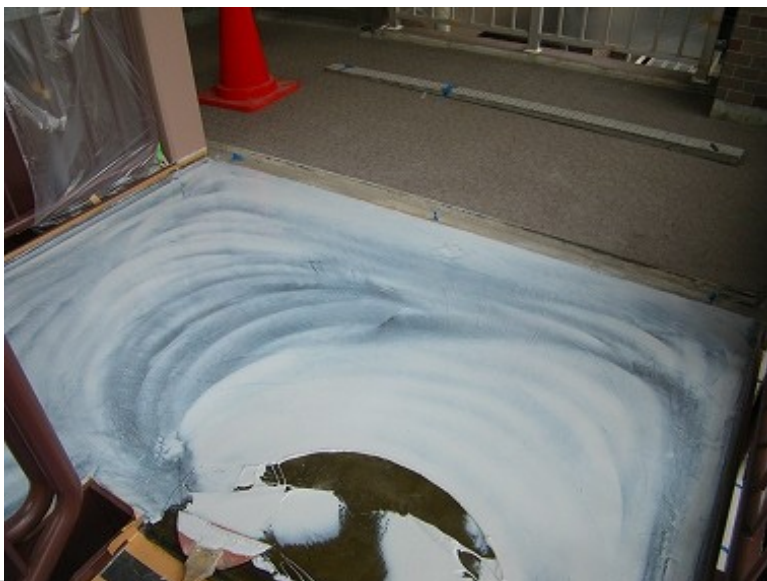
No.12

鉄骨階段踊り場

ウレタン1層目塗布

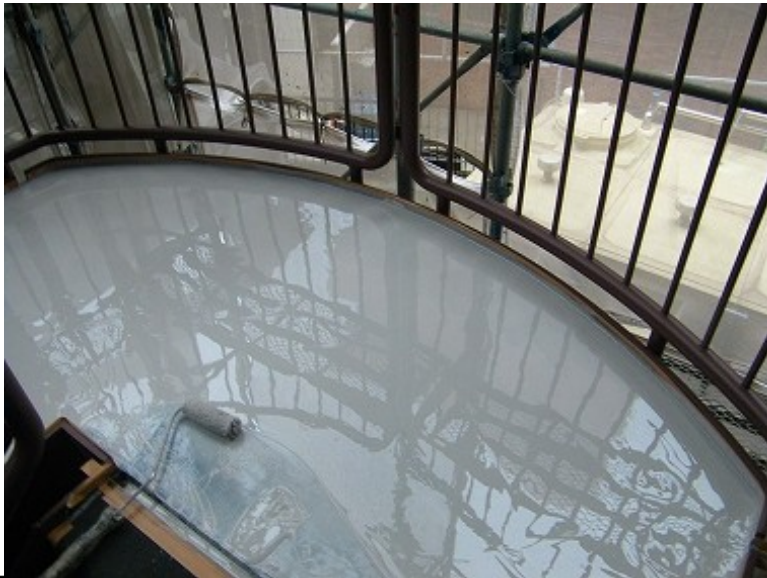
No.13

鉄骨階段踊り場

ウレタン2層目塗布

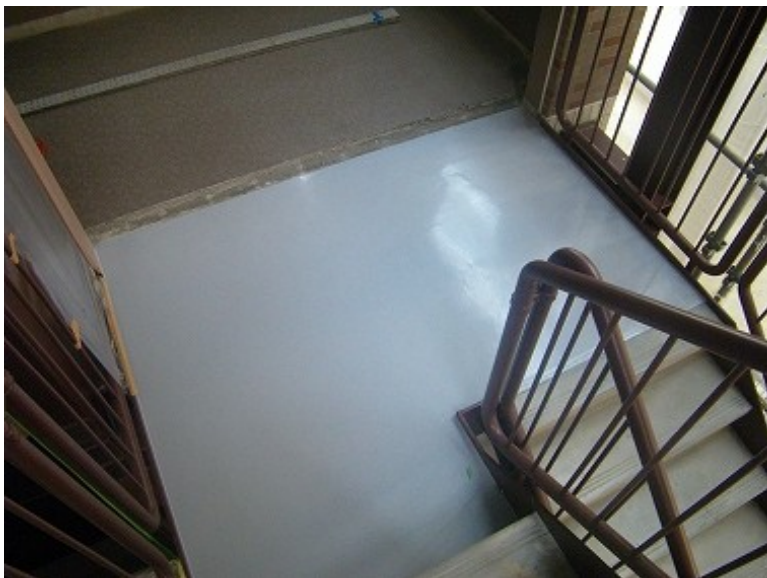
No.14

鉄骨階段踊り場

トップコート塗布

完了

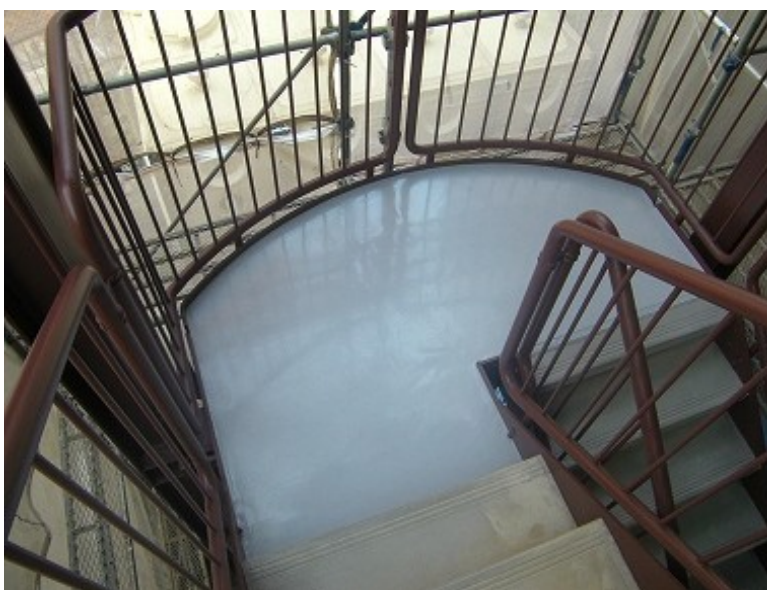
No.15

鉄骨階段踊り場

トップコート塗布

完了

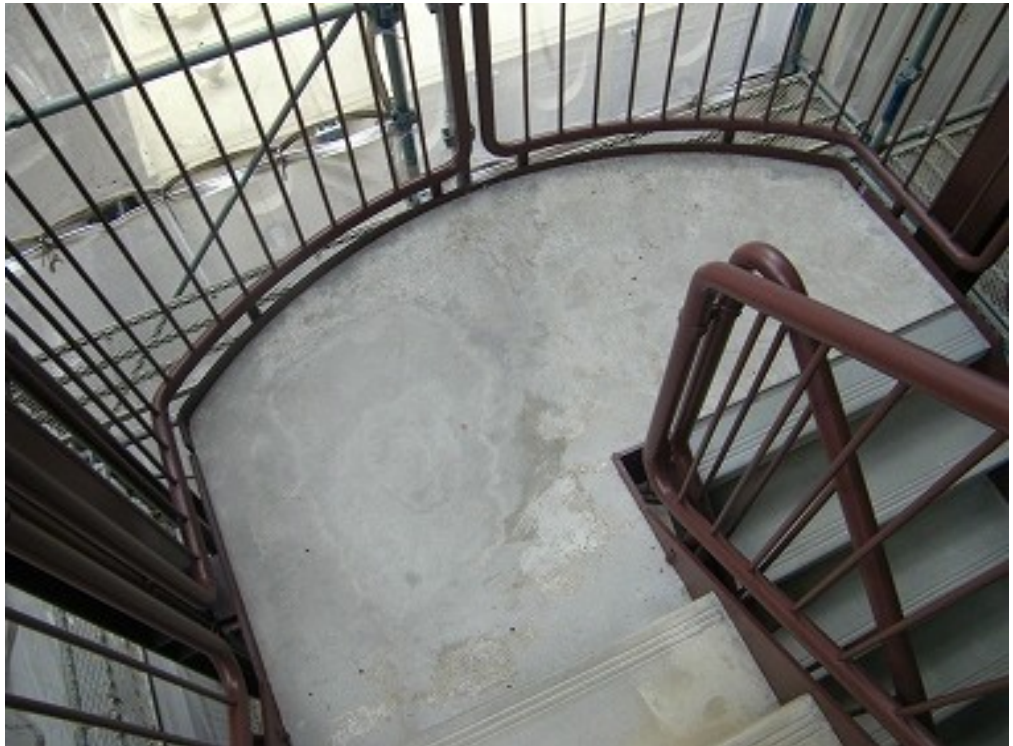
施工前

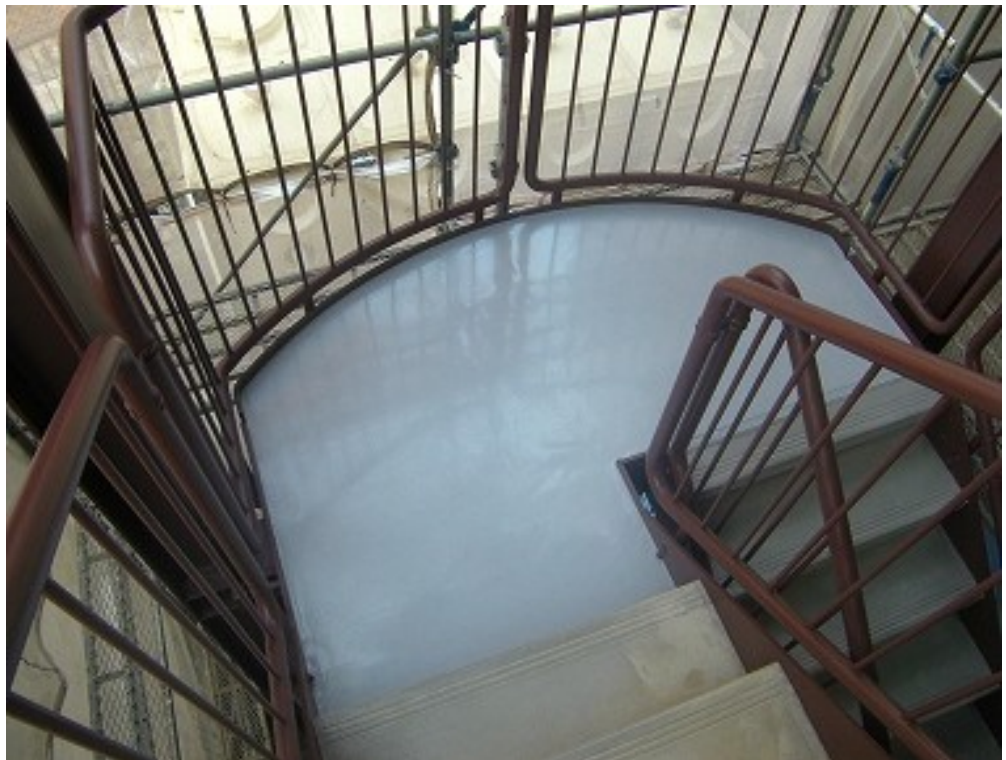
施工後
