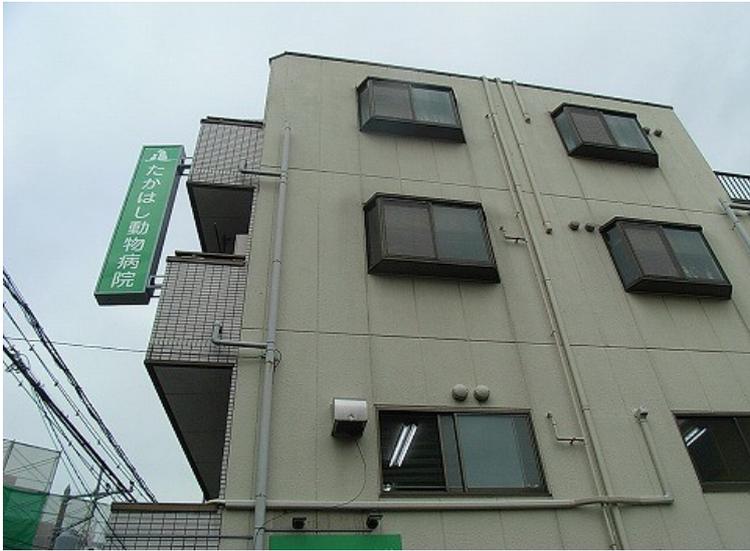
No.43

外壁

施工前

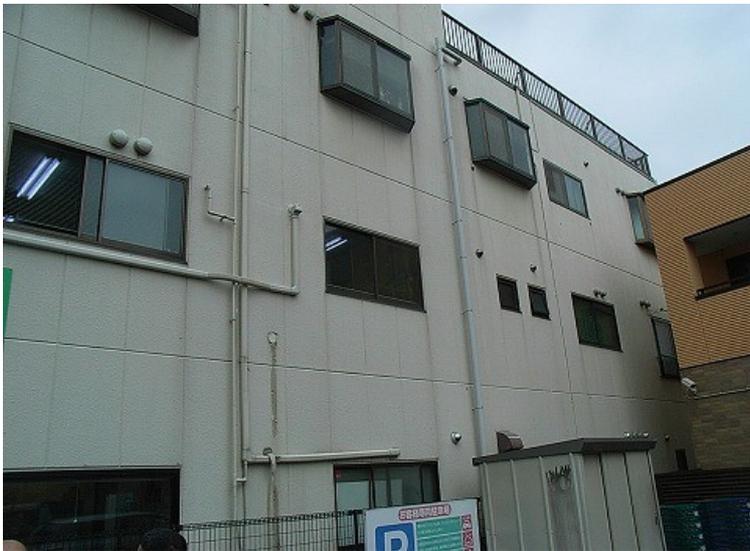
No.44

外壁

施工前

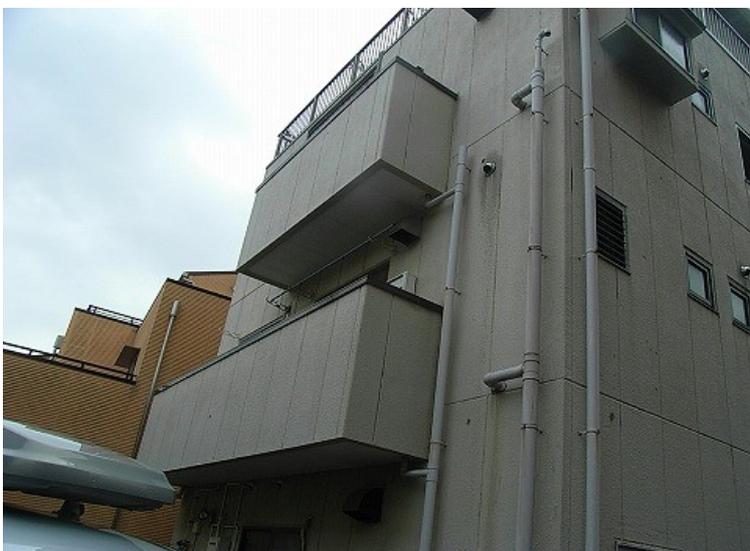
No.45

外壁

施工前

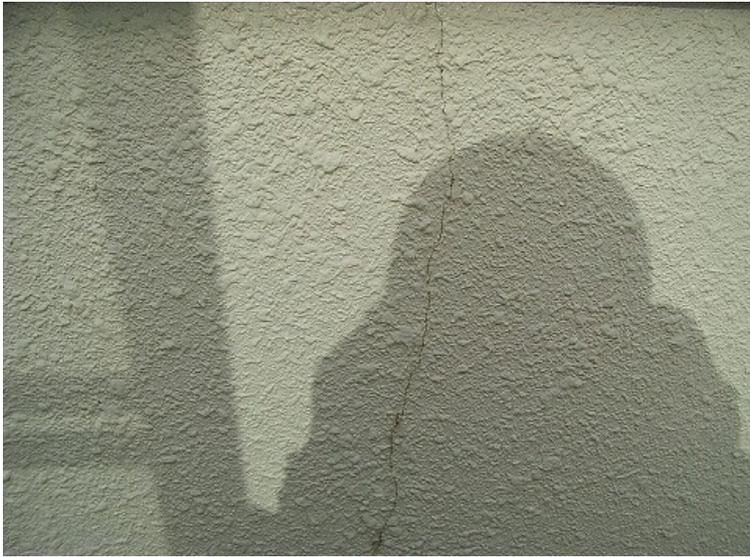
No.46

外壁

施工前

クラック処理

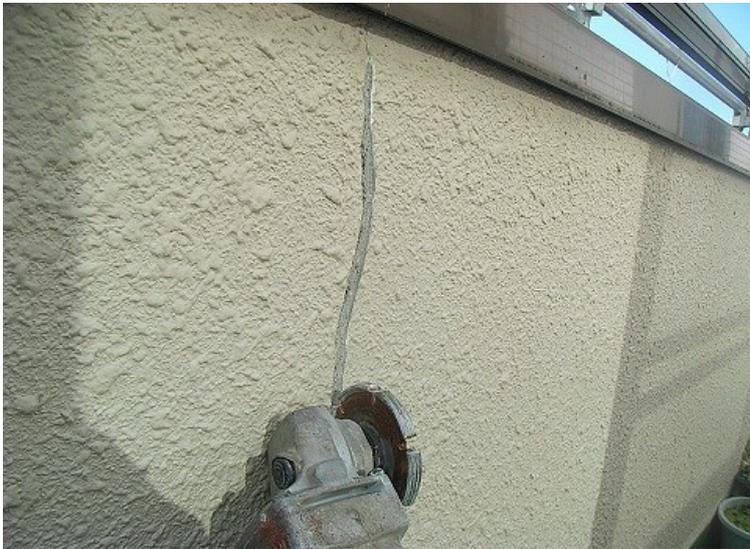
No.47

外壁

クラック処理

サンダーUカット

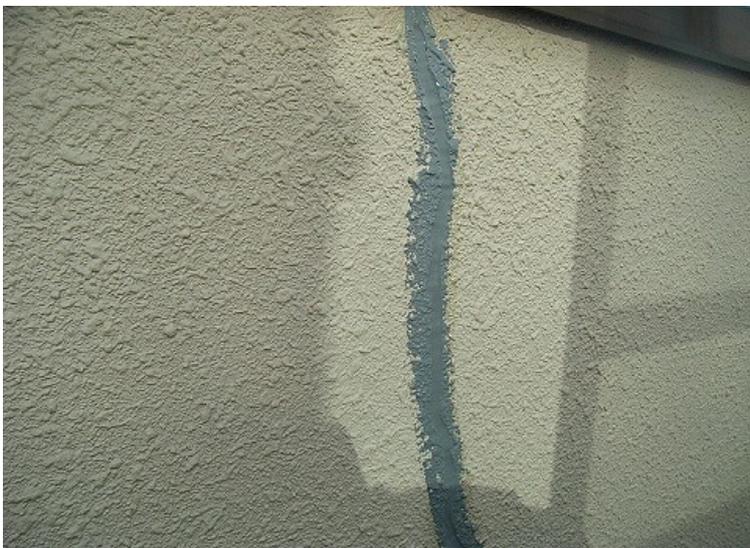
No.48

外壁

クラック処理

シーリング材充填

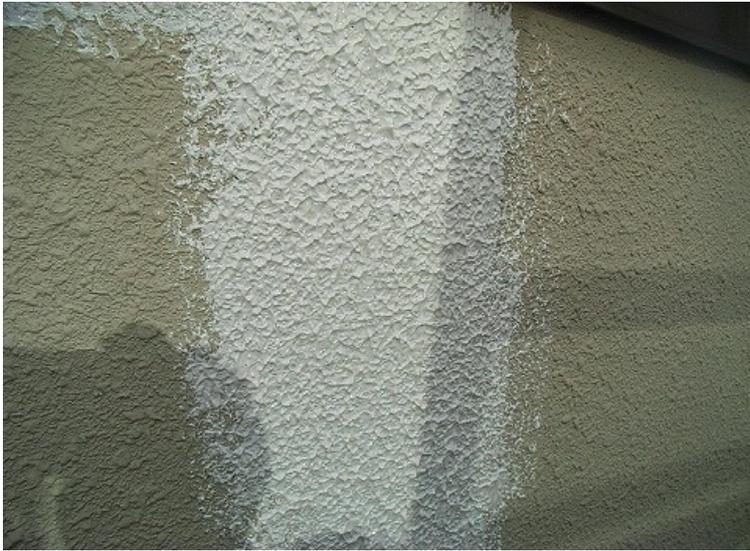
No.49

外壁

クラック処理

パターン付け

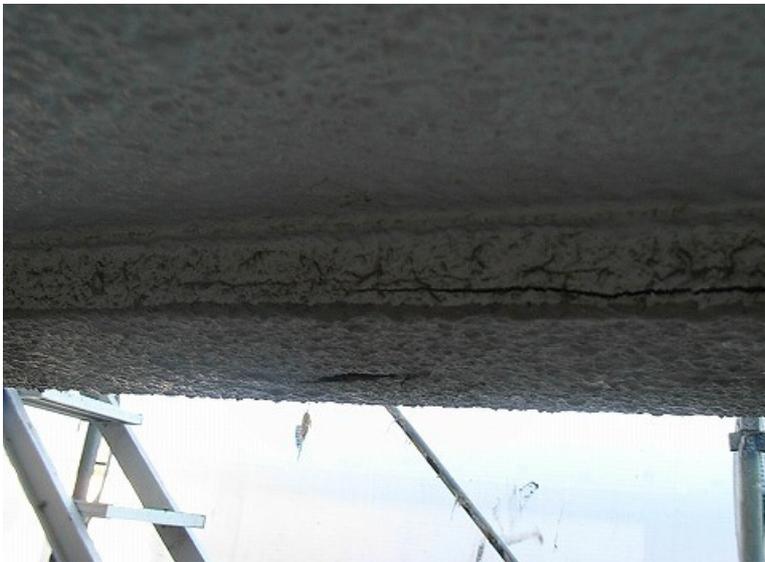
No.50

外壁

ベランダ天井滲のわれ

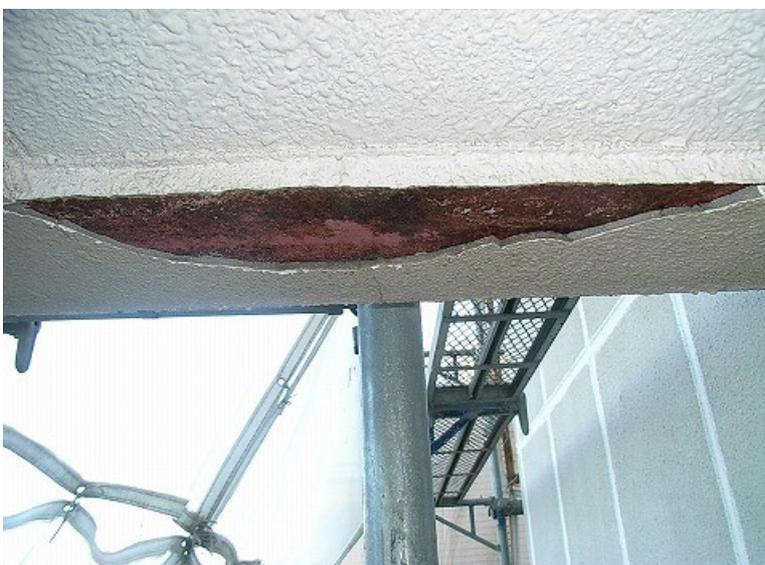
No.51

外壁

ベランダ天井

錆によるモルタルの浮き

モルタル撤去状況

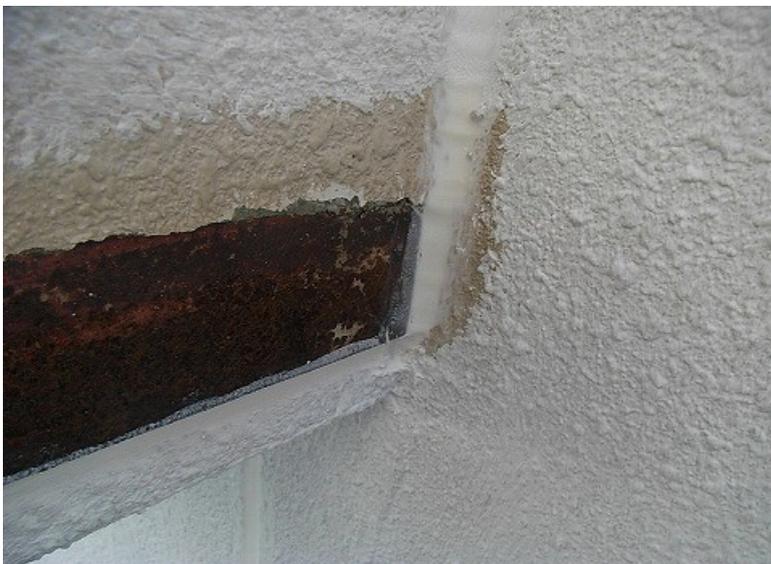
No.57

外壁

出窓側面

錆によるモルタルの剥がれ

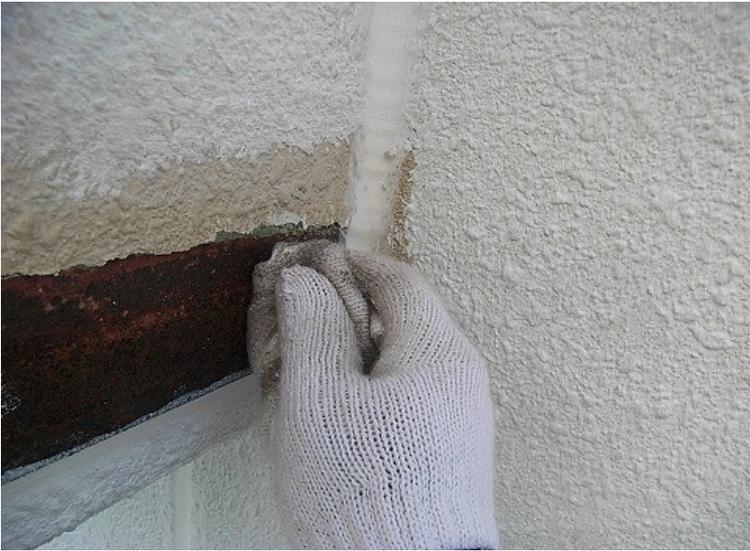
No.58

外壁

出窓側面

錆ケレン

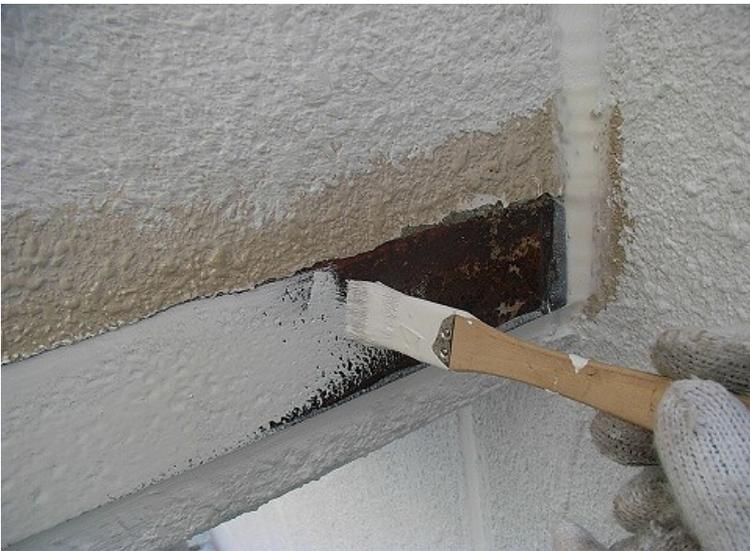
No.59

外壁

出窓側面

錆止め塗布

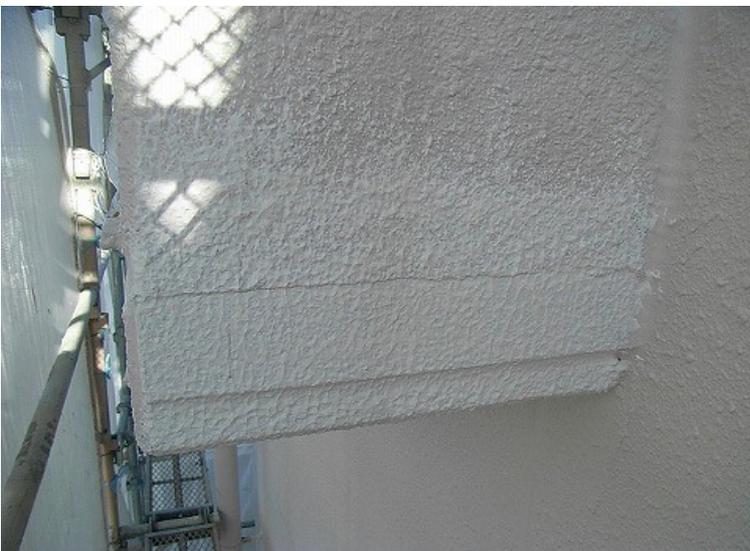
No.60

外壁

出窓側面

塗装状況

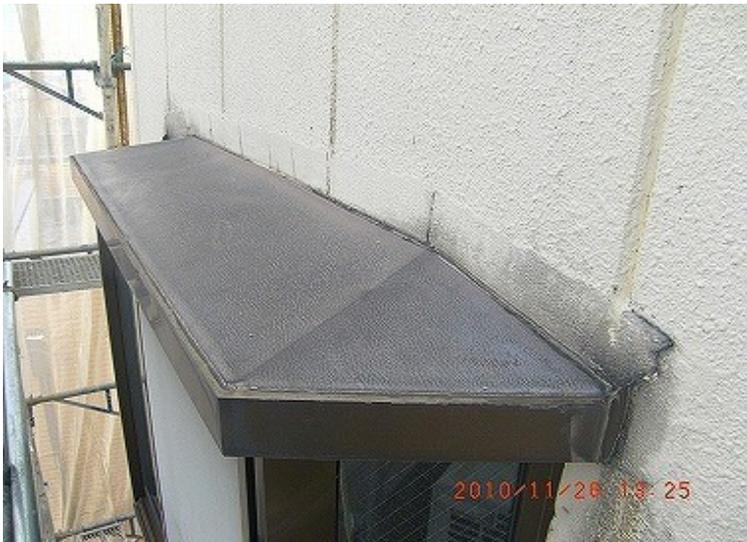
No.61

外壁

出窓上部

埋め戻しモルタルに

数か所の亀裂が入っていた

2か所のみ

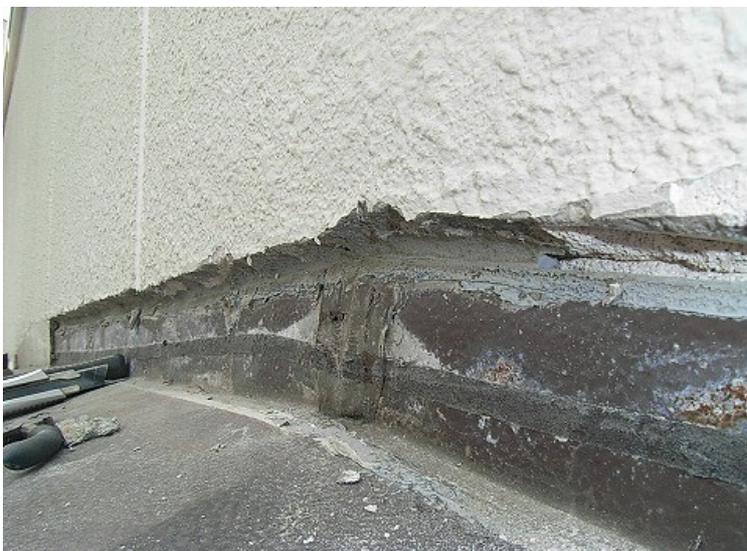
No.62

外壁

出窓上部

モルタル撤去

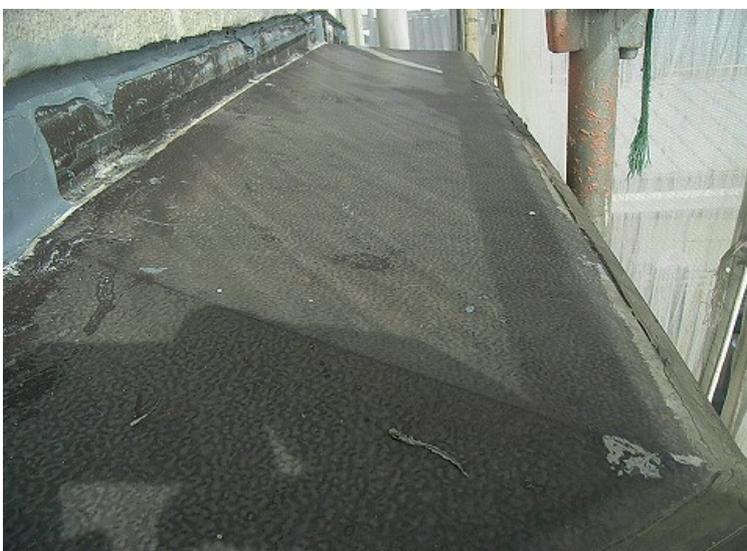
No.63

外壁

出窓上部

サッシ・ALC取り合いシール

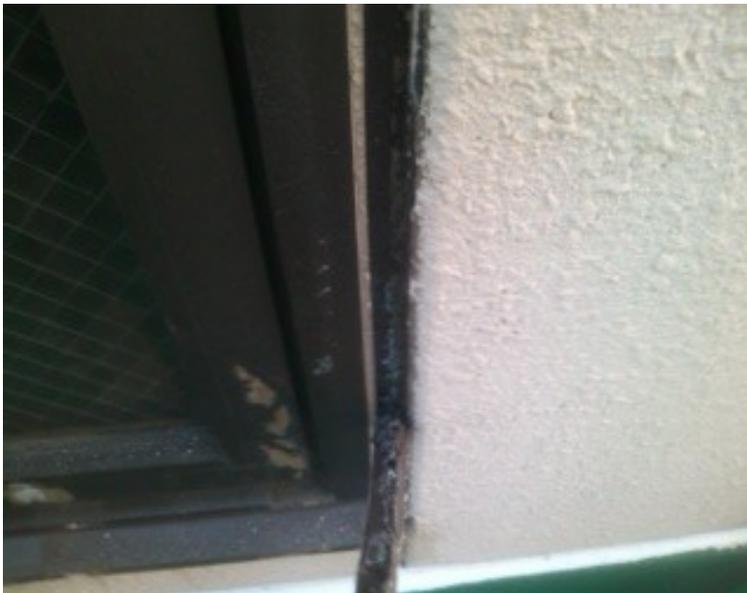
No.65

サッシ廻りシーリング

既存シーリング材撤去

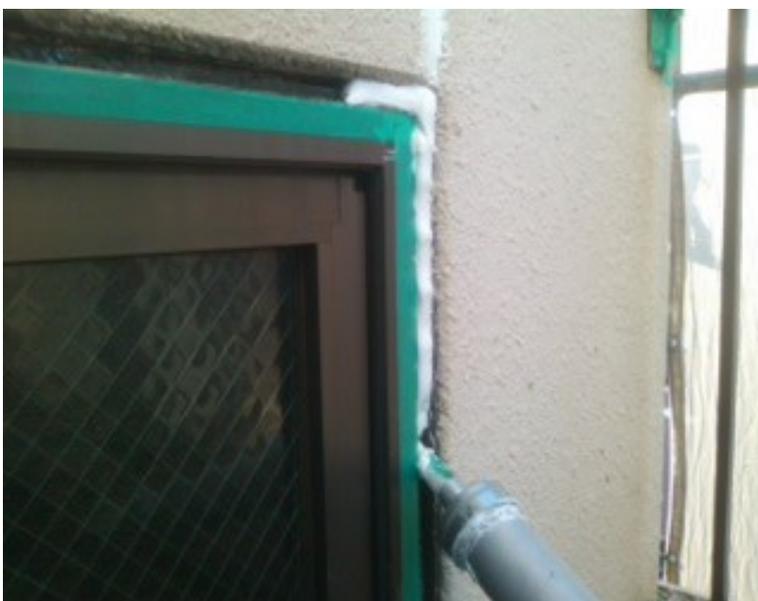
No.66

サッシ廻りシーリング

プライマー塗布

シーリング材充填

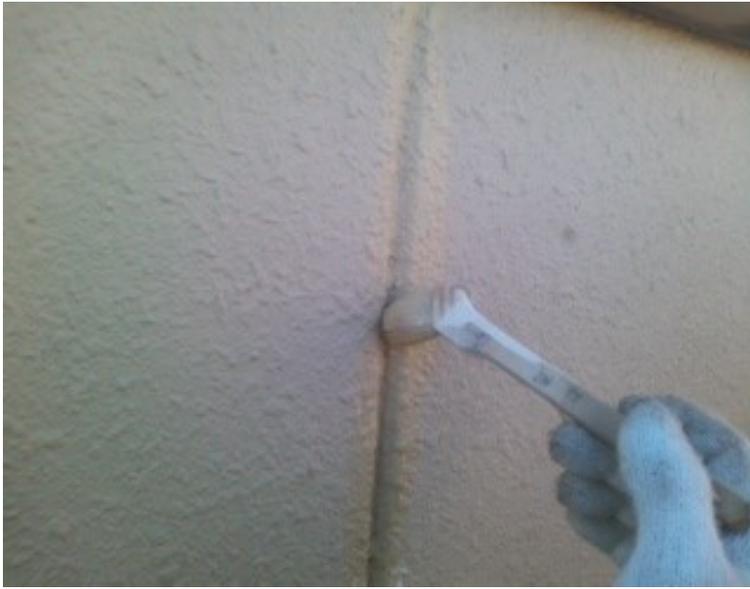
No.67

ALC目地シーリング

プライマー塗布

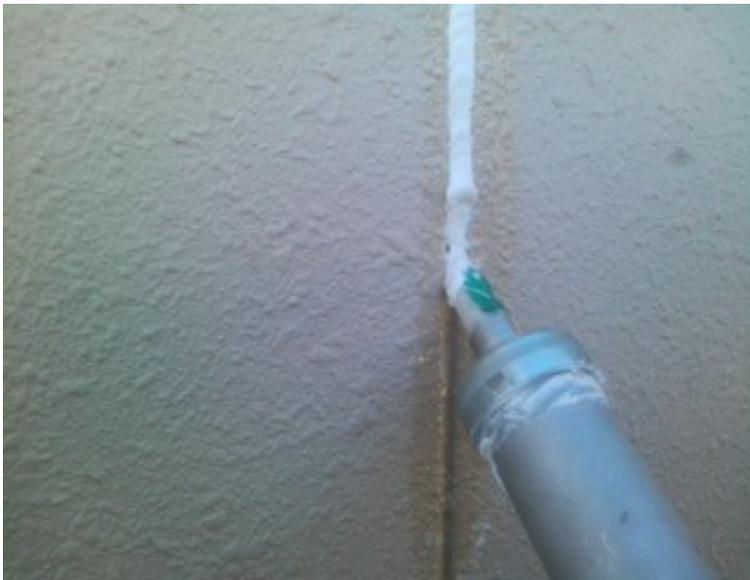
No.68

ALC目地シーリング

シーリング材充填

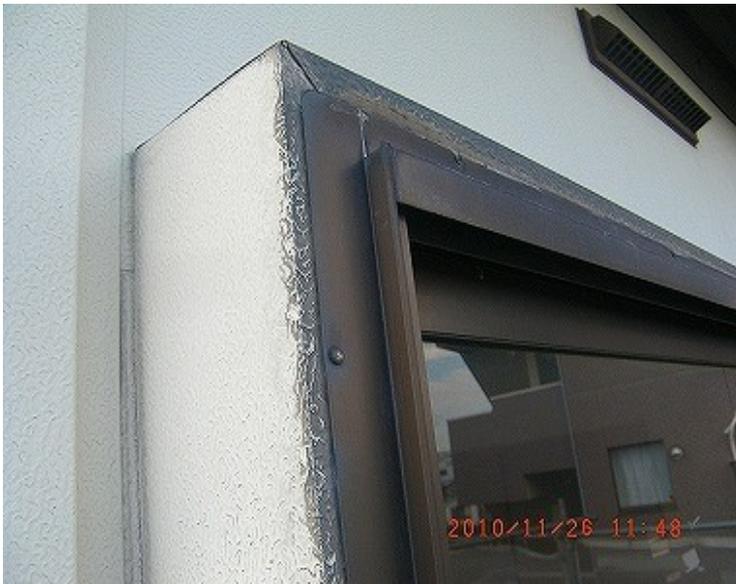
No.83

屋上倉庫

サッシの雨仕舞いがされていない

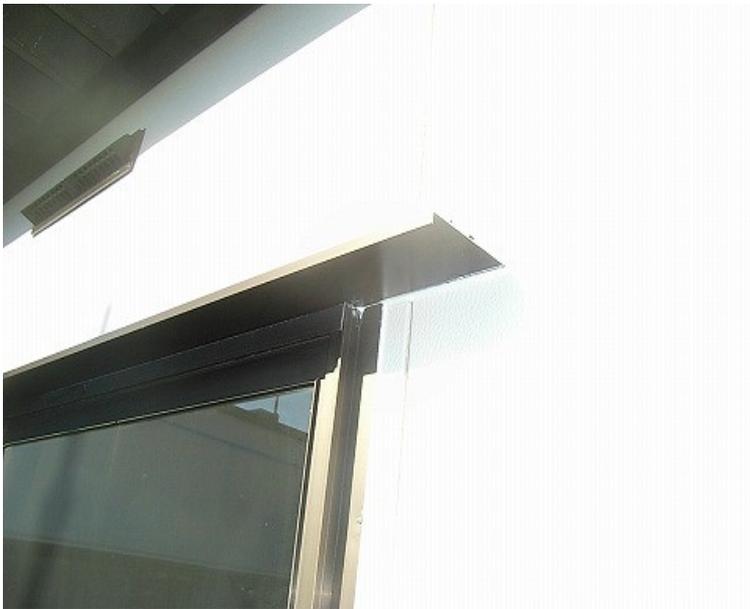
No.86

屋上倉庫

サッシ上部に霧除けを設置

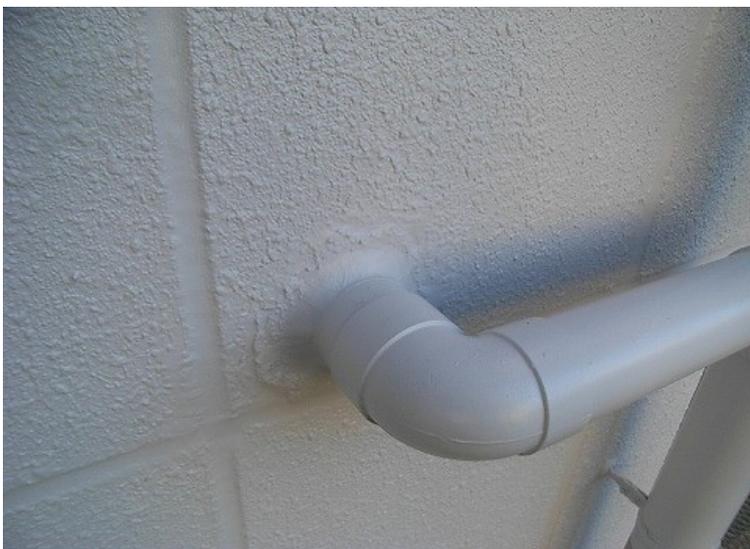
No.92

雨樋

根元の割れ

補修後

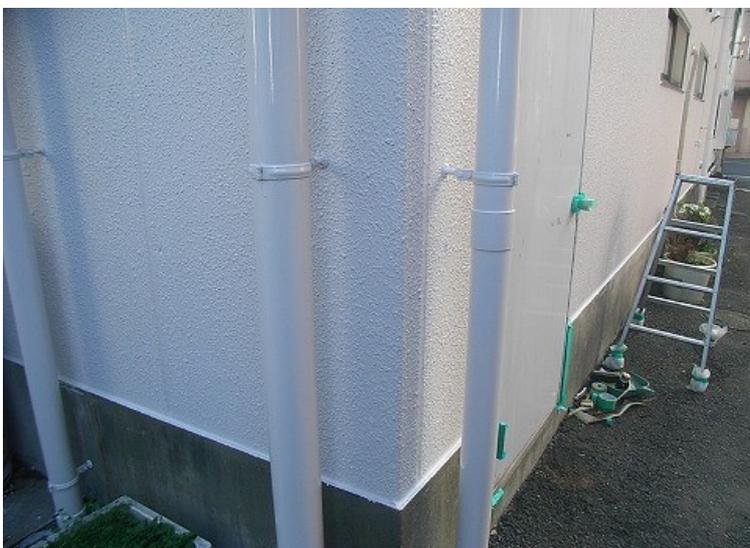
No.93

雨樋

塗装状況

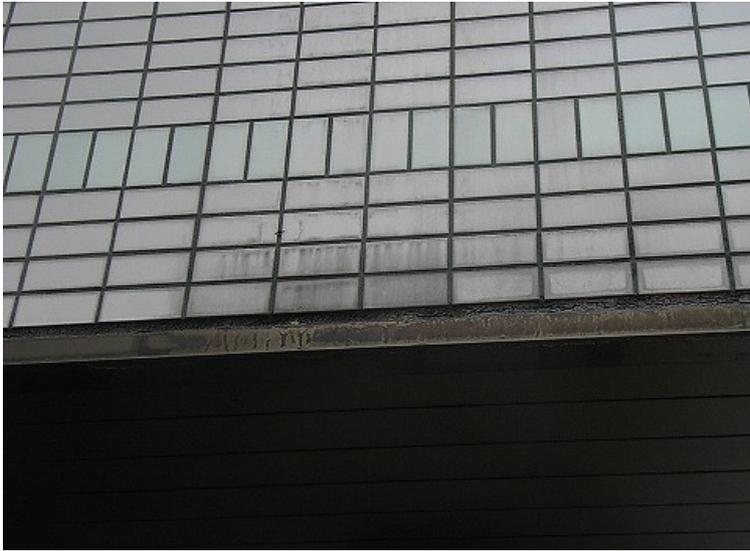
No.94

タイル

施工前

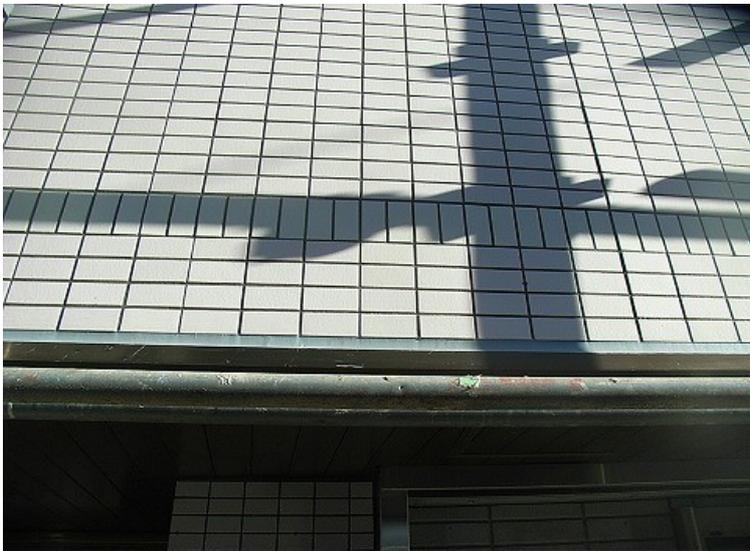
No.96

タイル

施工前

薬品洗浄

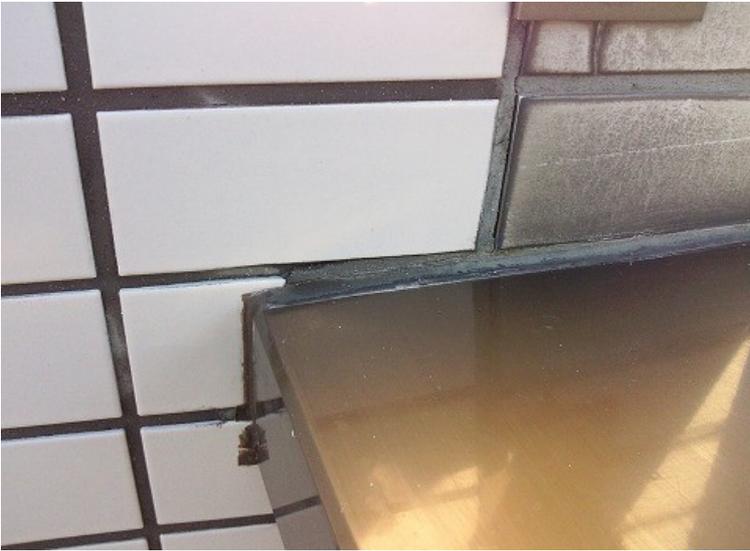
No.97

タイル

薬品洗浄状況

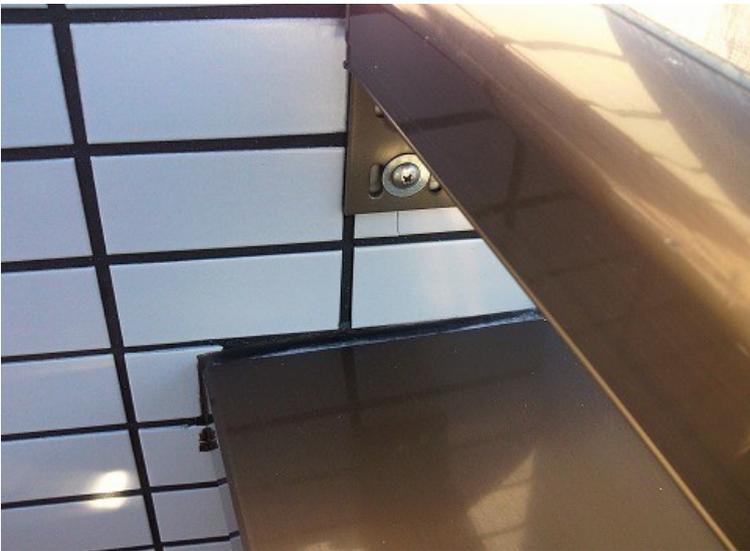
No.98

タイル

薬品洗浄状況

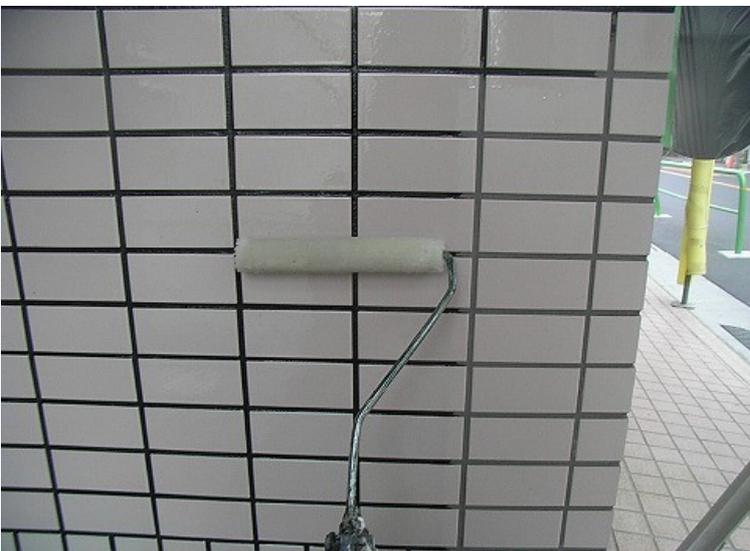
No.99

タイル塗装

シーラー塗布

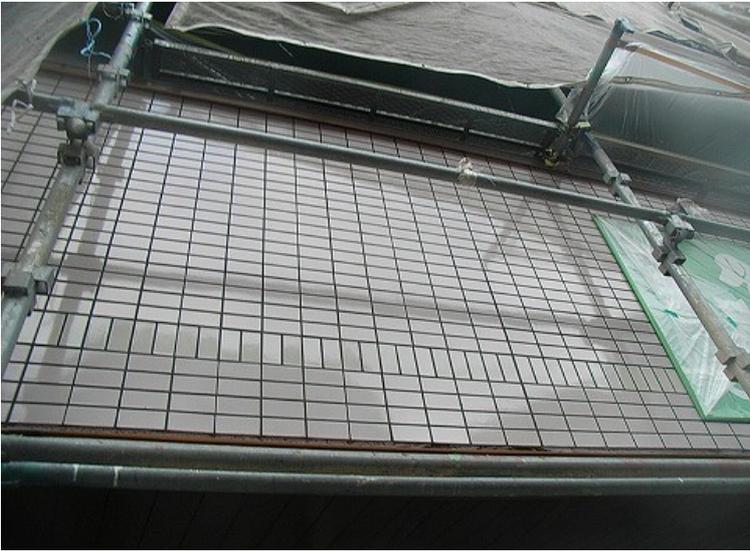
No.100

タイル塗装

シーラー塗布

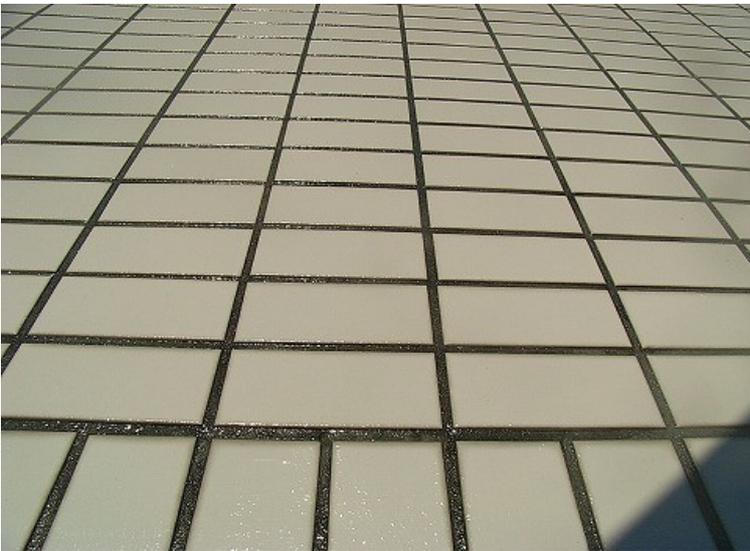
No.101

タイル塗装

セブンス塗布

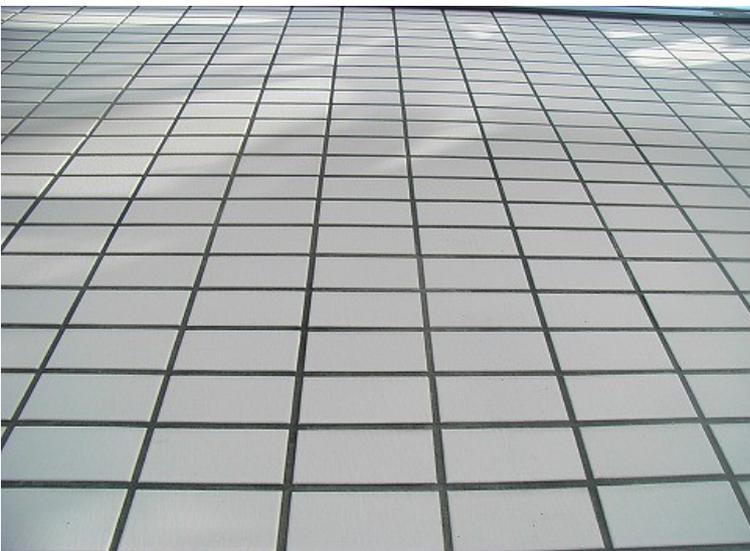
No.102

タイル塗装

セブンストップ塗布

艶消し

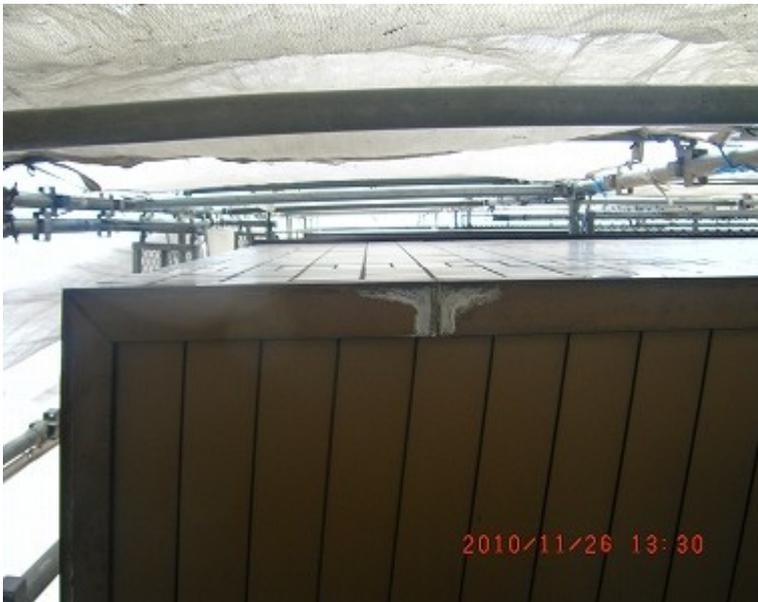
No.104

クリーニング状況

施工前

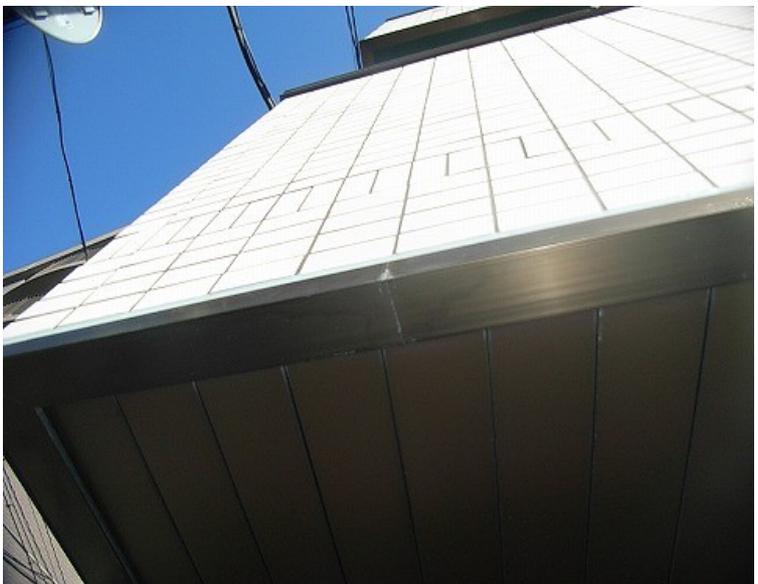
No.105

クリーニング状況

施工後

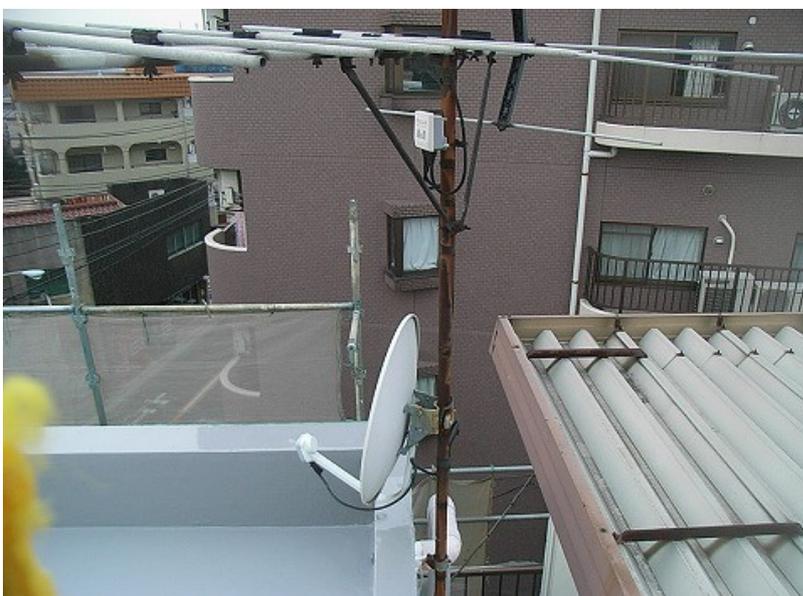
No.108

アンテナポール

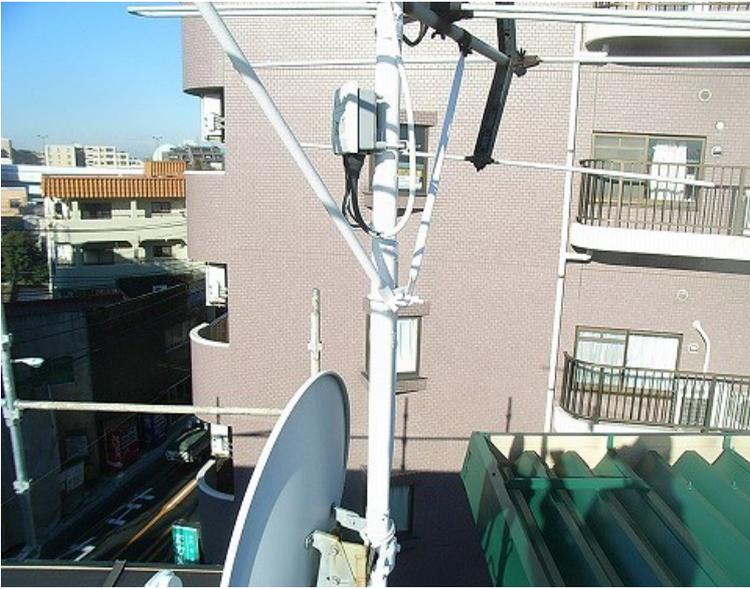
No.109

アンテナポール

塗装状況

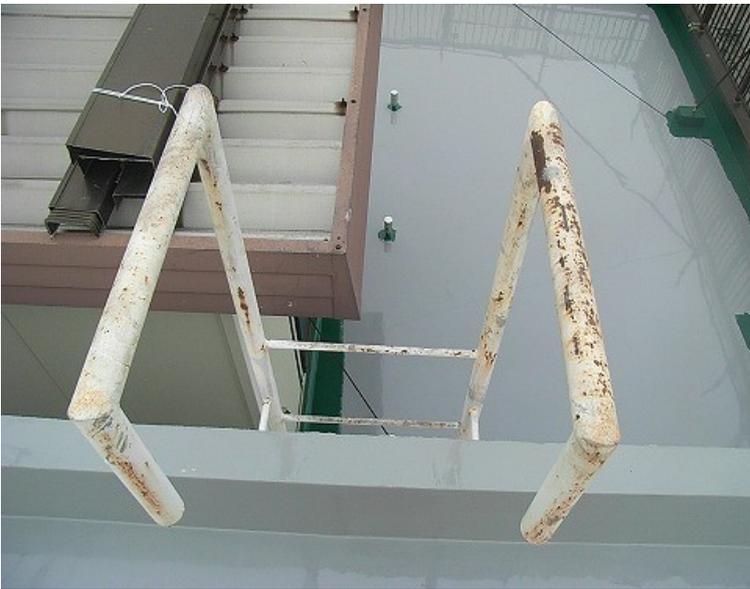
No.110

タラップ

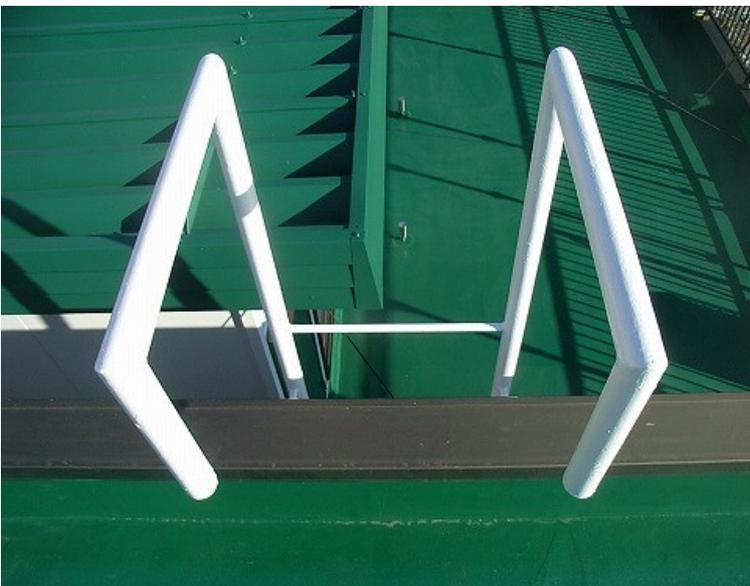
No.111

タラップ

塗装状況

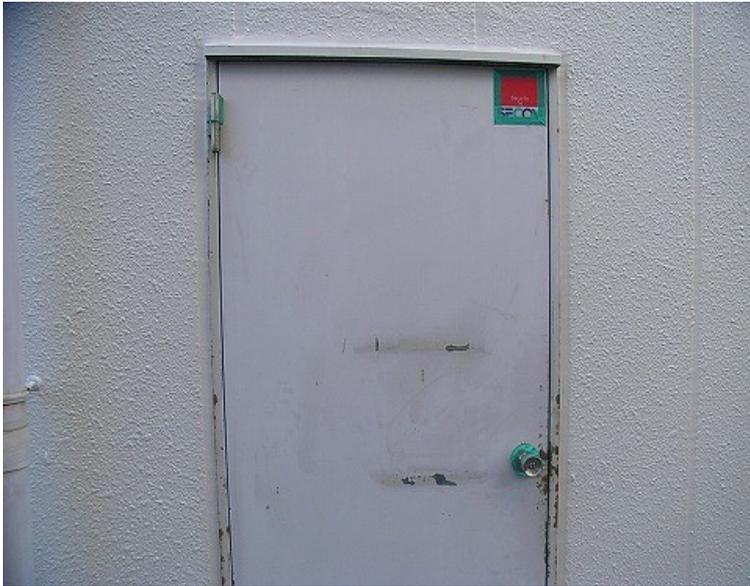
No.112

一階スチールドア

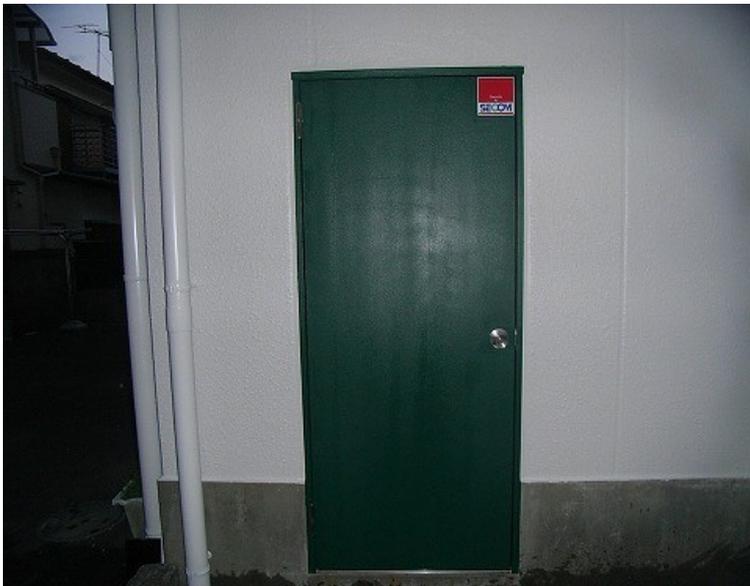
No.113

一階スチールドア

塗装状況

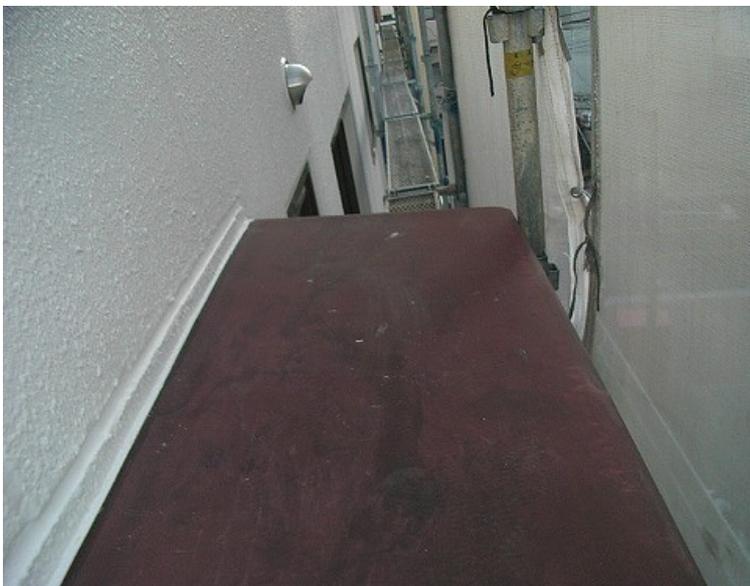
No.114

出窓屋根

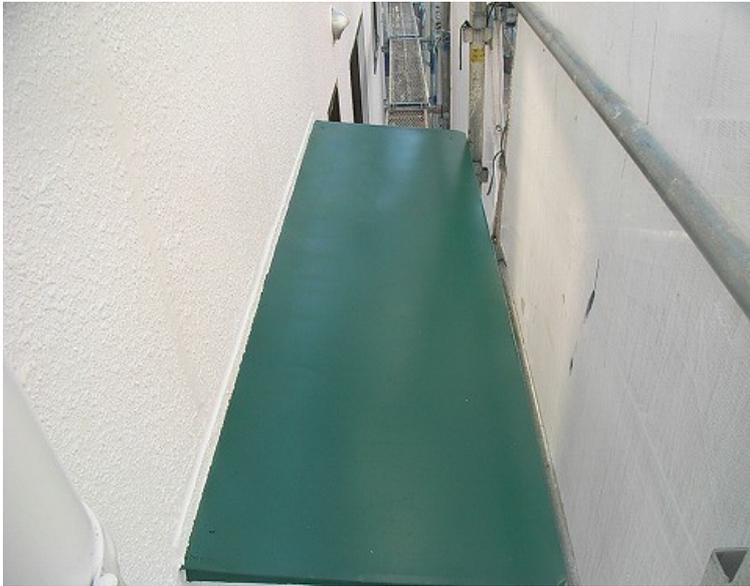
No.115

出窓屋根

塗装状況

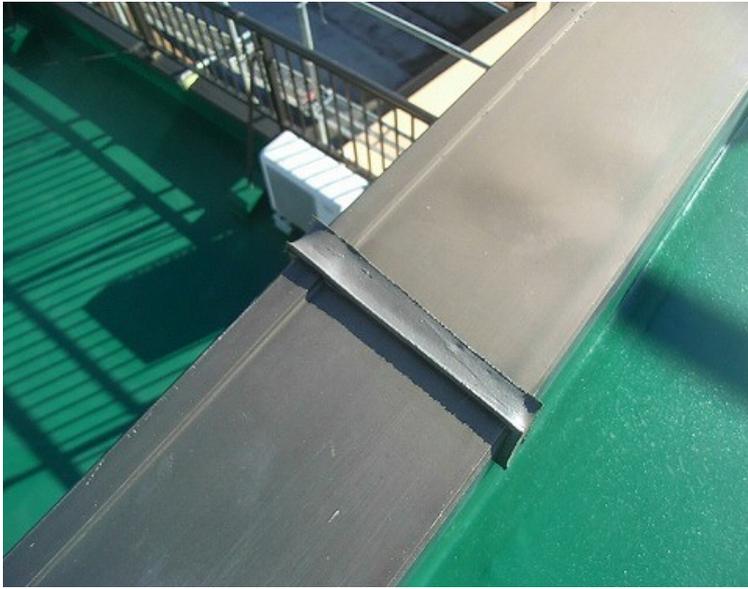
No.118

笠木ジョイントシーリング

ブリッジ工法

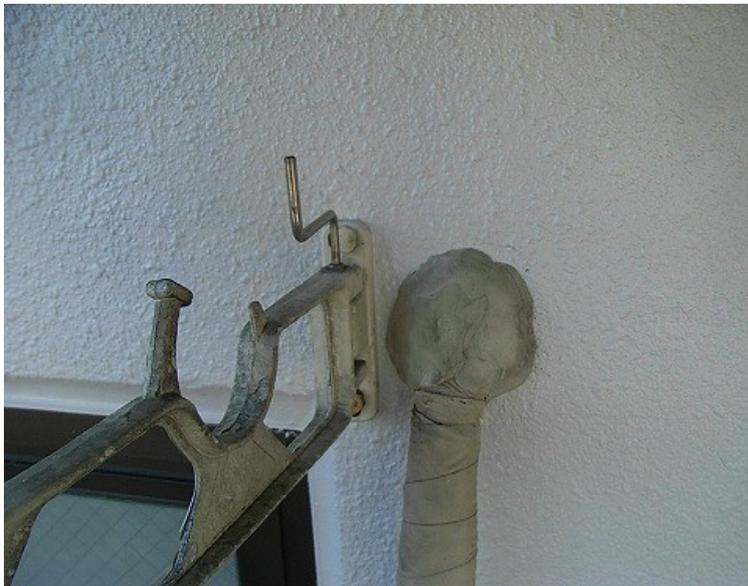
No.119

エアコンパテ

撤去新規パテ施工
